Sprawozdanie z badań Nr 57/21/KG

Stowarzyszenie na Rzecz Systemów Ociepleń
ul. Zabraniecka 15, 03-872 Warszawa

BS 8414-1:2020 „ Fire performance of external cladding systems. Test method for non-loadbearing external cladding systems fixed to, and supported by, a masonry substrate ”

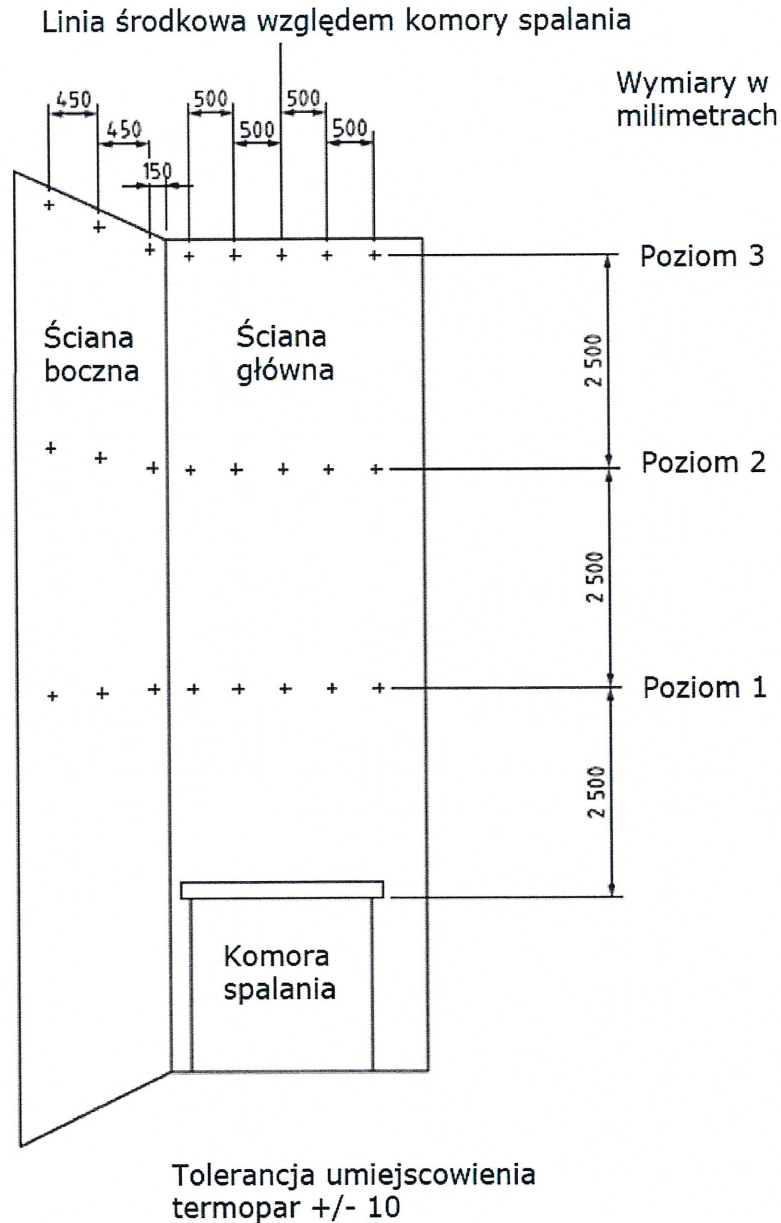
Fotografia 20. Schemat rozmieszczenia i identyfikacja termopar

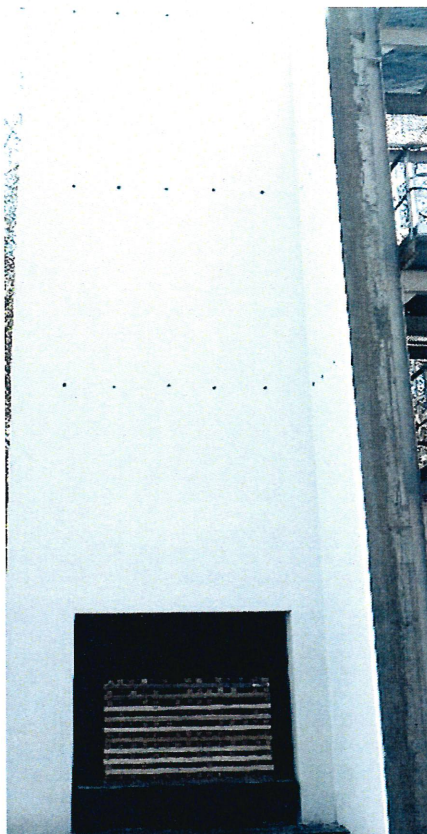
Fotografia 28. System w trakcie badania – początek badania

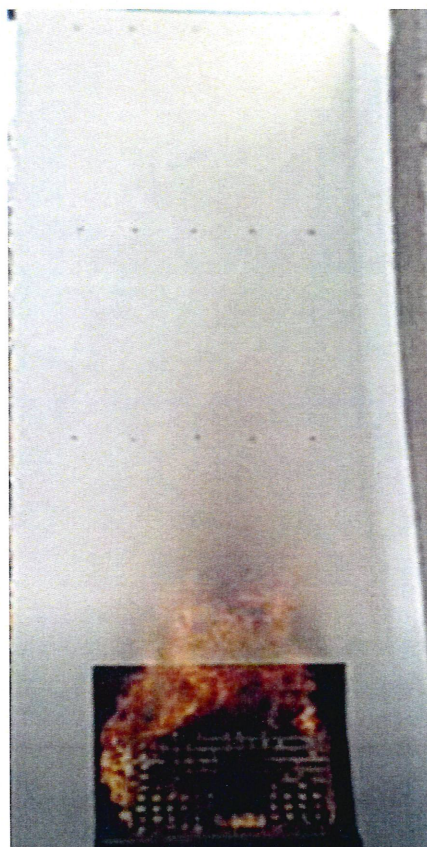
Fotografia 29. System w trakcie badania – 5 minuta badania

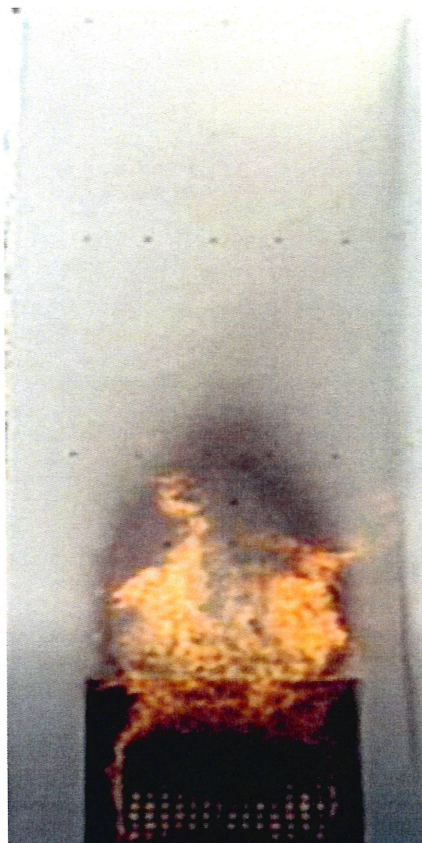
Fotografia 30. System w trakcie badania – 10 minuta badania

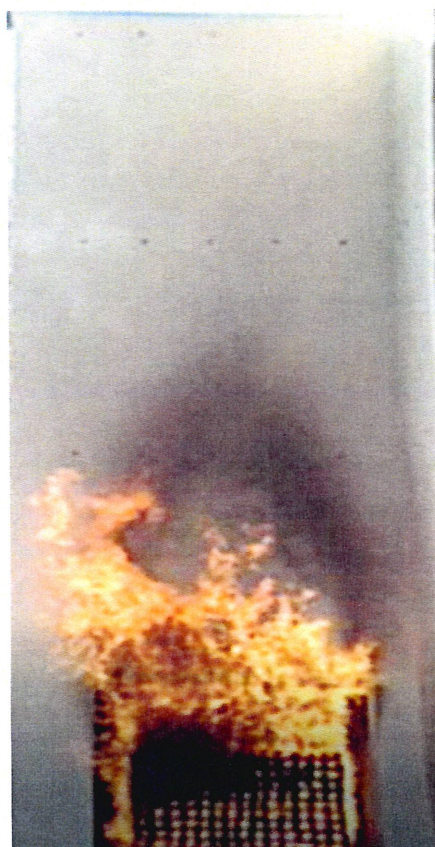
Fotografia 31. System w trakcie badania – 15 minuta badania

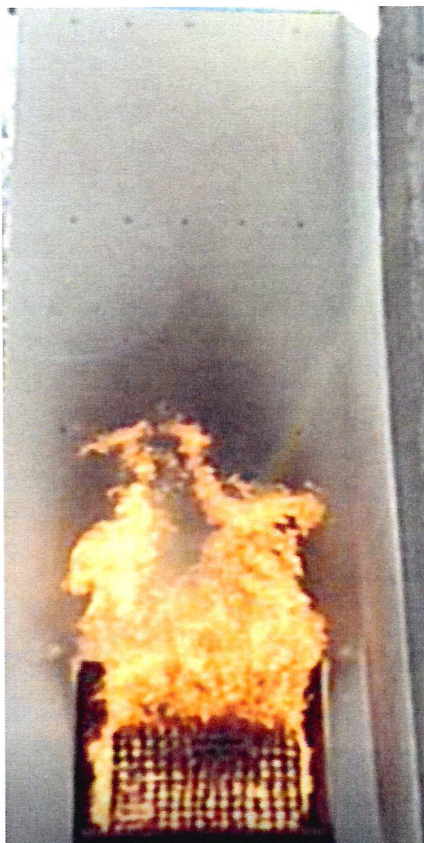
Fotografia 32. System w trakcie badania – 20 minuta badania

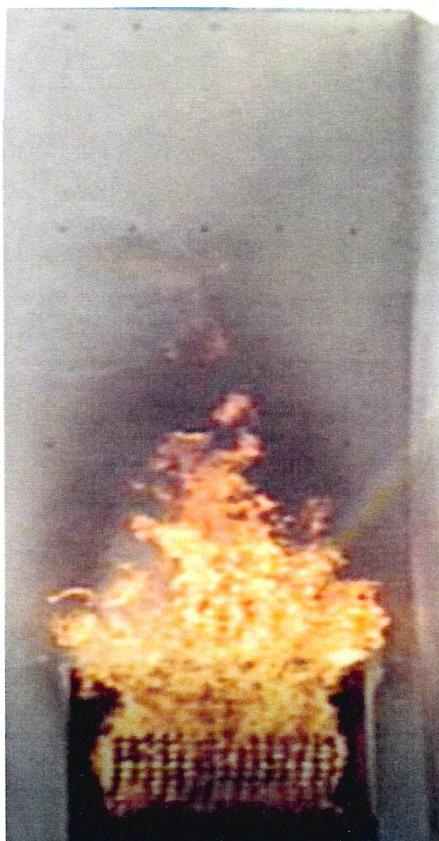
Fotografia 33. System w trakcie badania – 25 minuta badania

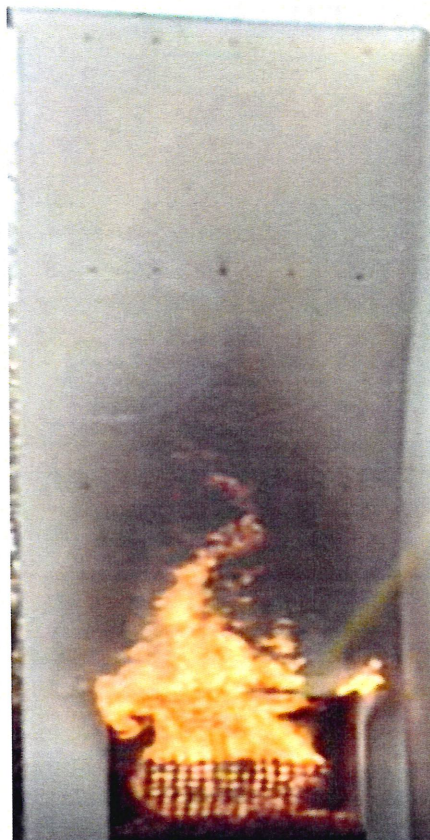
Fotografia 34. System w trakcie badania – 29 minuta badania

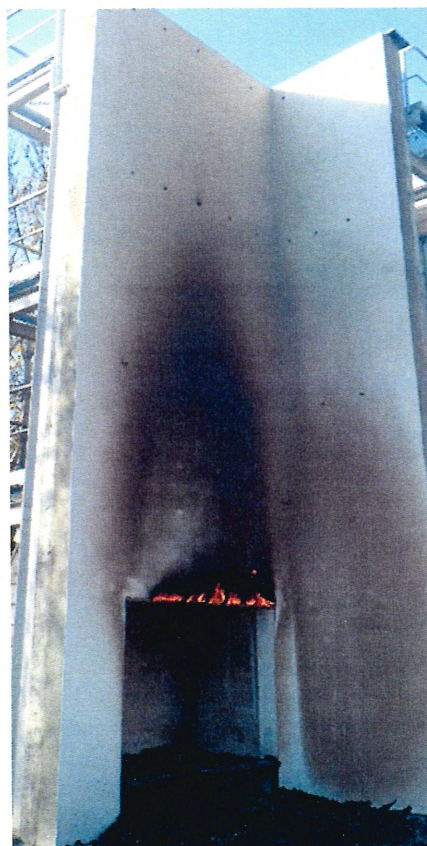
Fotografia 35. System w trakcie badania – po wygaszeniu źródła ognia

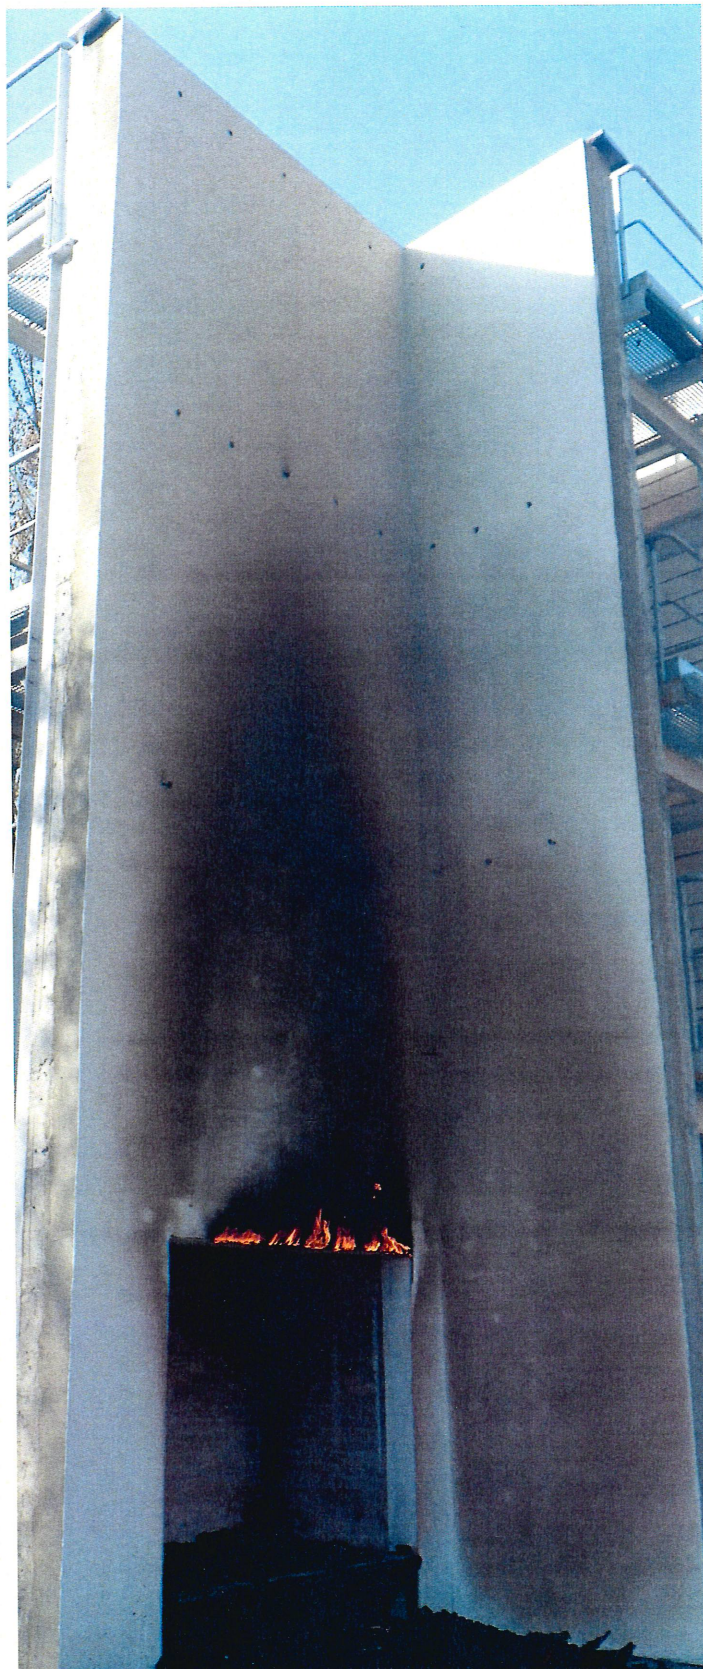
Fotografia 36. System po wygaszeniu źródła ognia

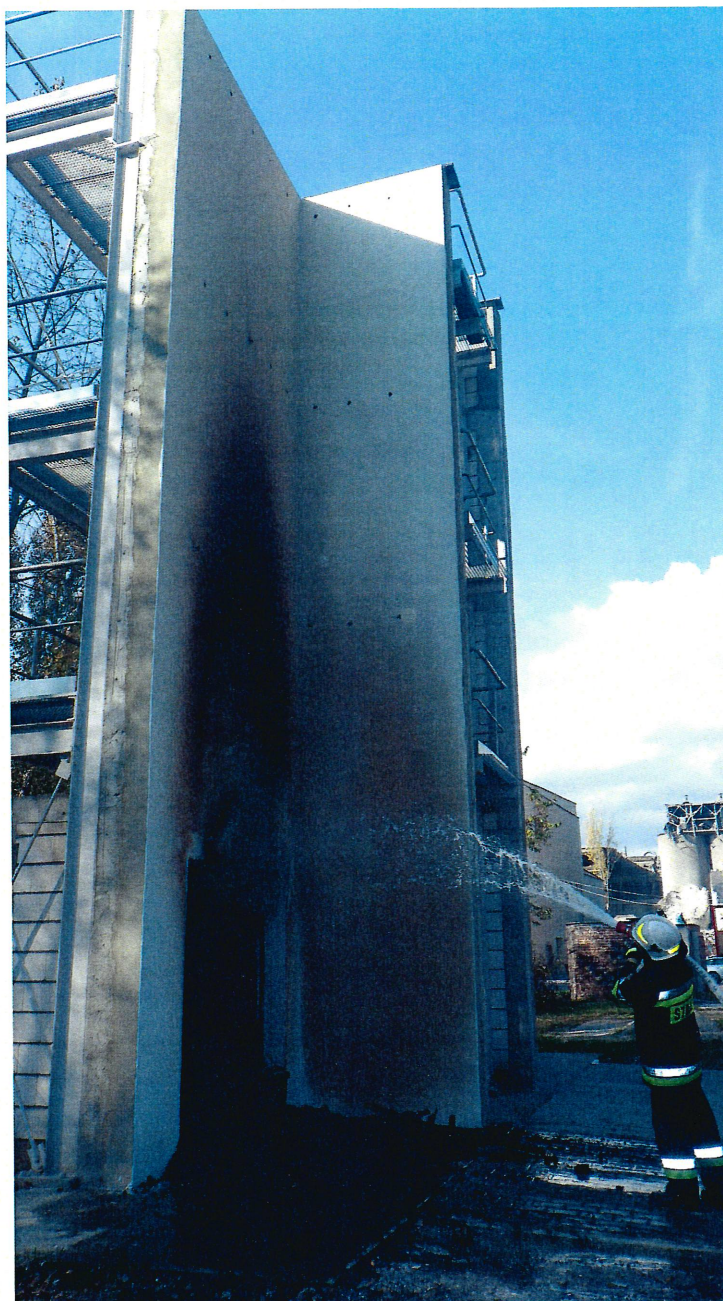
60:00	Zakończenie obserwacji / ugaszenia płomieni na pasie z wełny mineralnej tuż nad komorą spalania	
1440:00	Temperatura nadproża 307 °C - prawdopodobne przejście materiału termoizolacyjnego w stan ciągłego tlenia.	
Obserwacje po zakończonym teście		
Okładzina	Widoczne przebarwienie na ścianie głównej oraz ścianie bocznej dochodzące do Poziomu 2	
Termoizolacja	Niewielkie ubytki materiału termoizolacyjnego powyżej Poziomu 2	
Zapadnięcie	Nie wystąpiło	
Załączniki: <ol style="list-style-type: none"> Załącznik 1. Budowa próbki do badań (Fotografie 1 - 8) Załącznik 2. System gotowy do badania (Fotografia 9) Załącznik 3. Szczegóły konstrukcji systemu do badań (dostarczone przez Zleceniodawcę) (Fotografie 10 - 18) Załącznik 4. Widok komory spalania i stosu drewna (Fotografia 19) Załącznik 5. Schemat rozmieszczenia i identyfikacja termopar (Fotografia 20) Załącznik 6. Wykresy temperatur w trakcie badania (Fotografie 21 - 27) Załącznik 7. Fotografie systemu w trakcie badania (Fotografie 28 - 37) Załącznik 8. Fotografie systemu po badaniu (Fotografie 38 - 41)

Fotografia 37. Dogaszenie systemu – 60 minuta

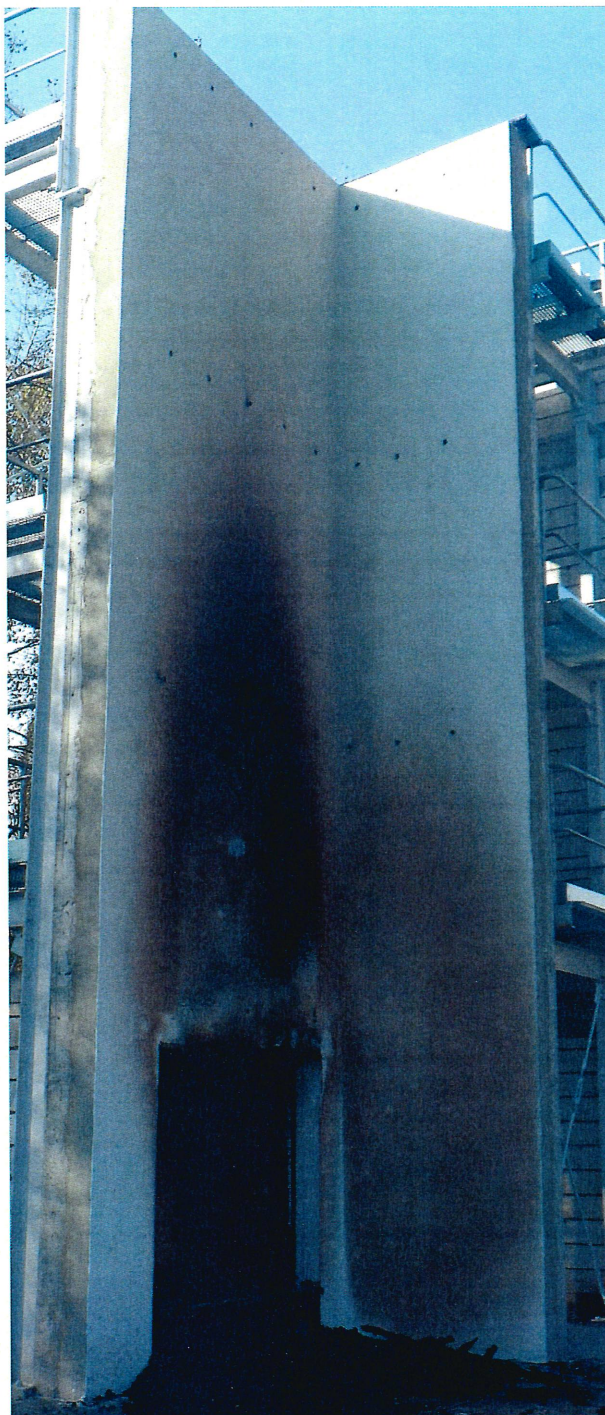
Fotografia 38. System po badaniu

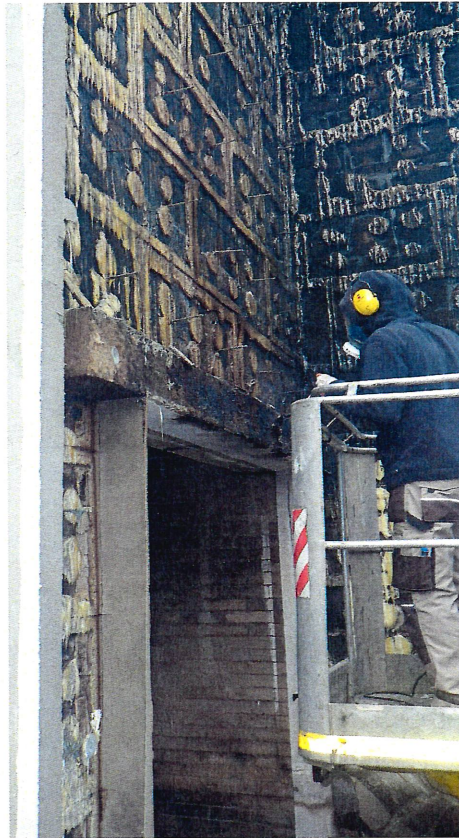
Fotografia 39. System po badaniu

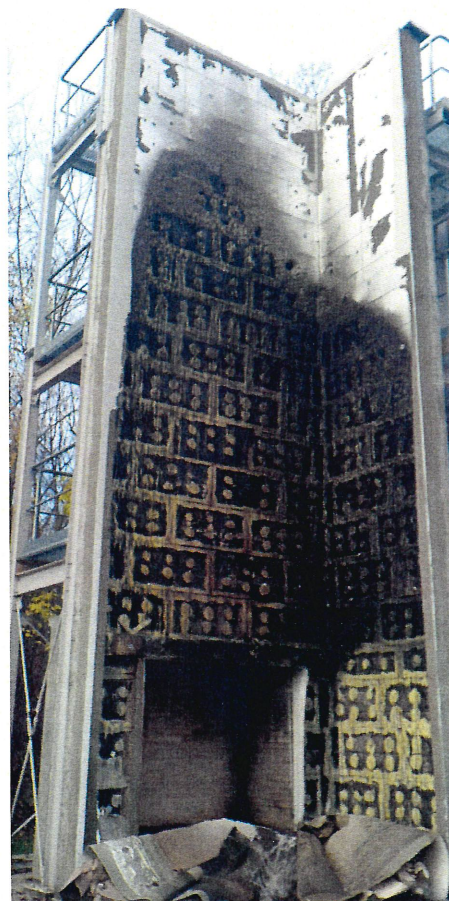
Fotografia 40. System po badaniu

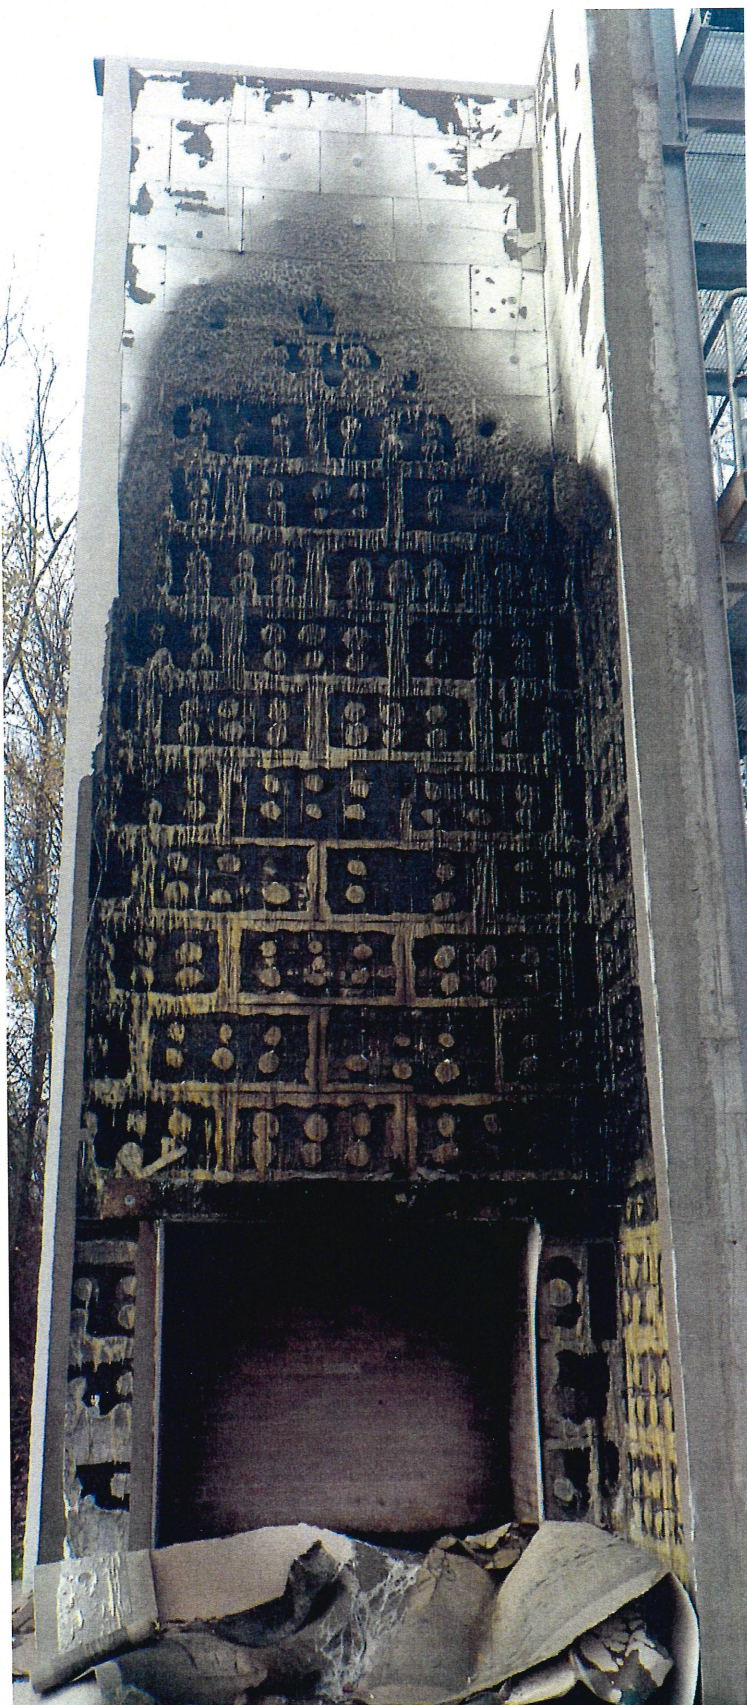
Fotografia 41. System po badaniu
