Sprawozdanie z badań Nr 56/21/KG

Stowarzyszenie na Rzecz Systemów Ociepleń
ul. Zabraniecka 15, 03-872 Warszawa

BS 8414-1:2020 „ Fire performance of external cladding systems. Test method for non-loadbearing external cladding systems fixed to, and supported by, a masonry substrate ”

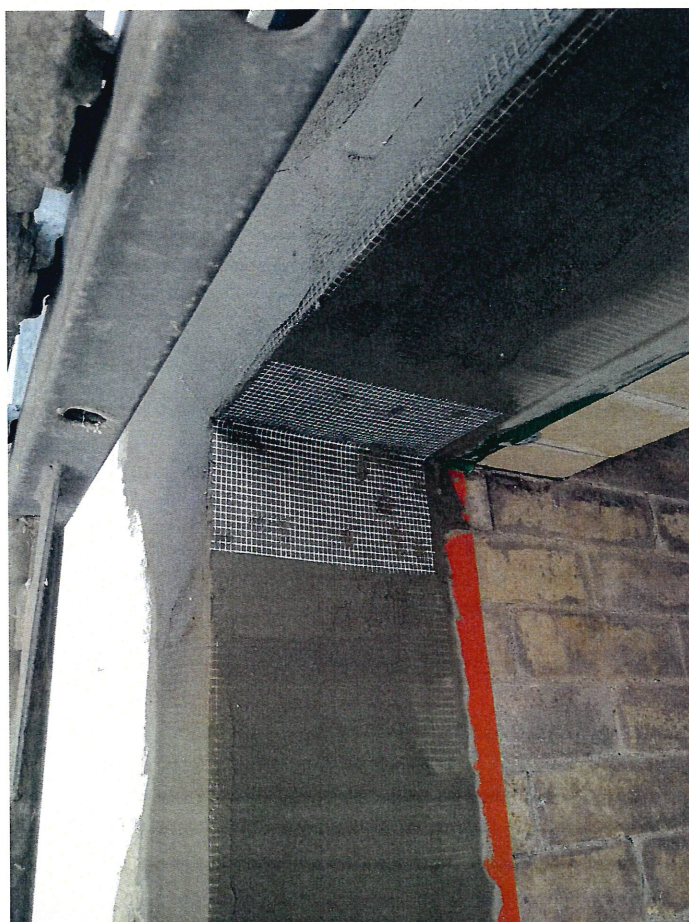
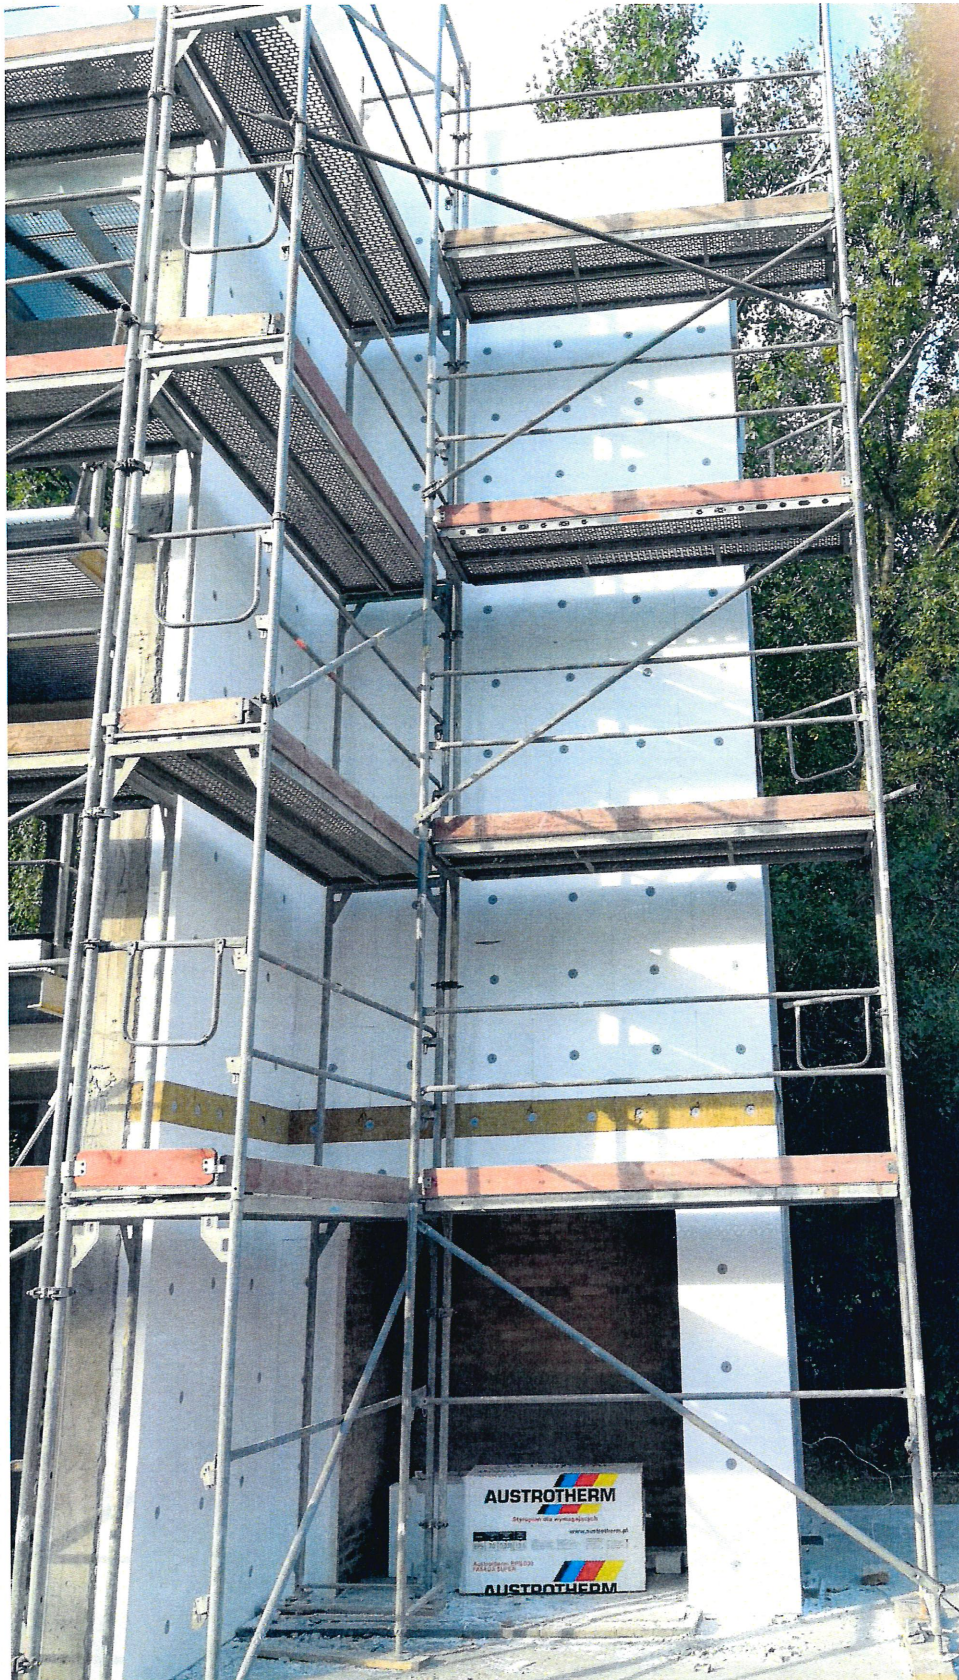
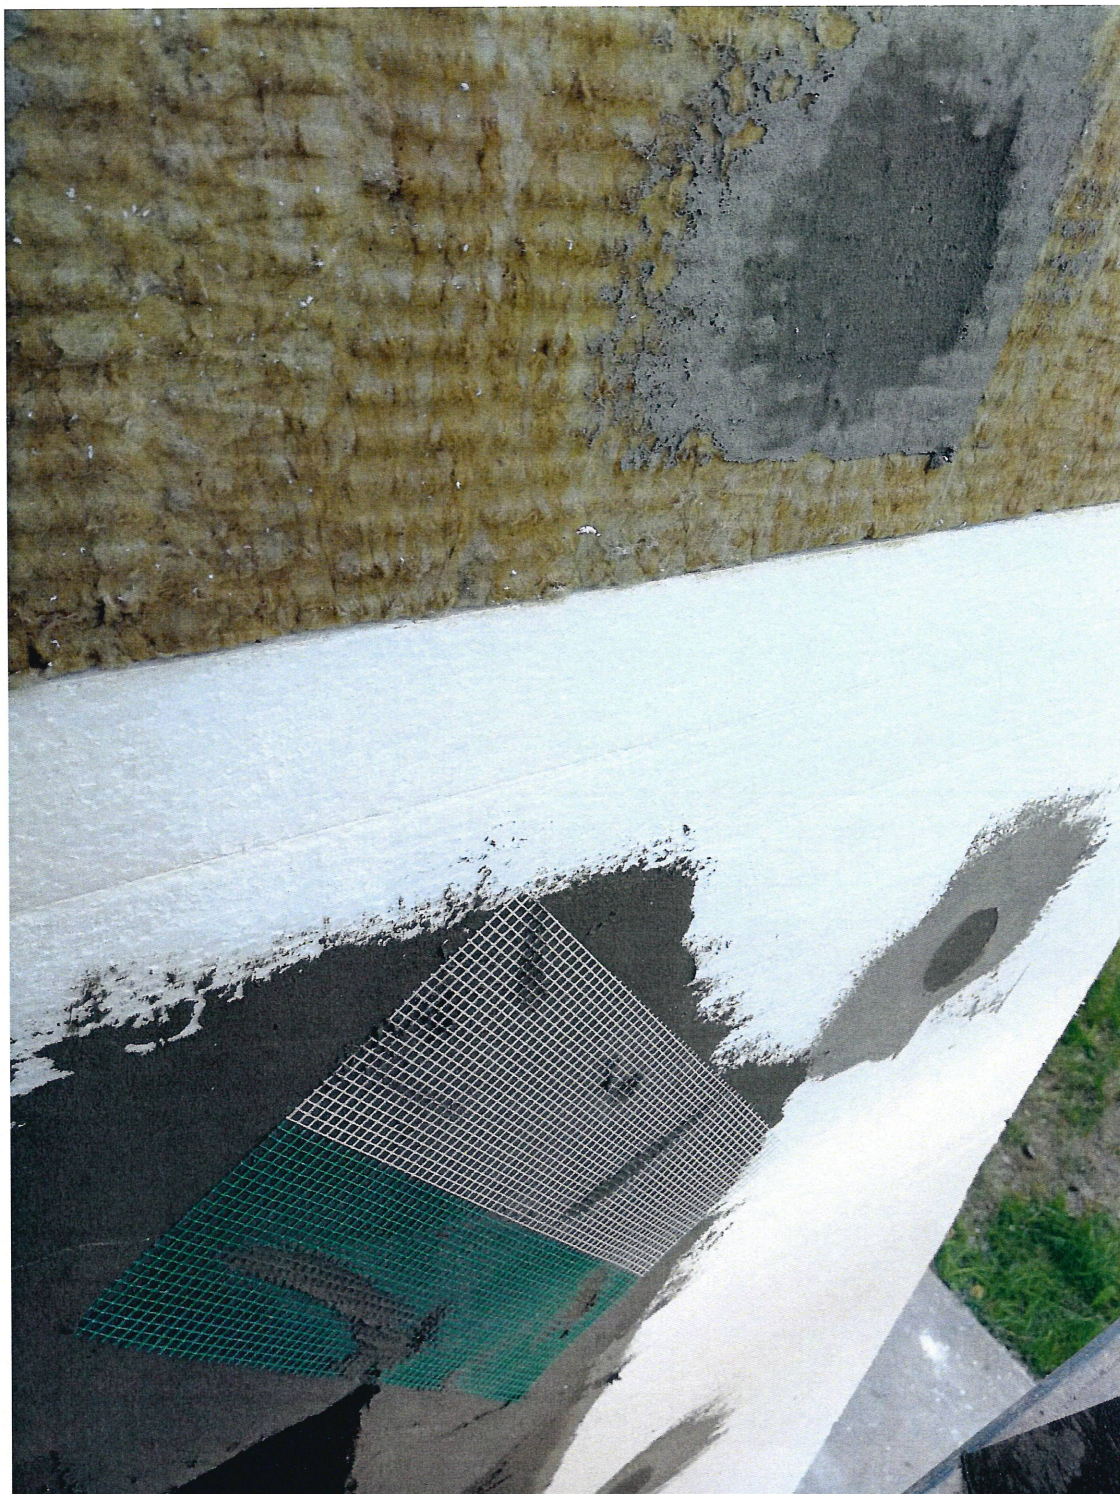
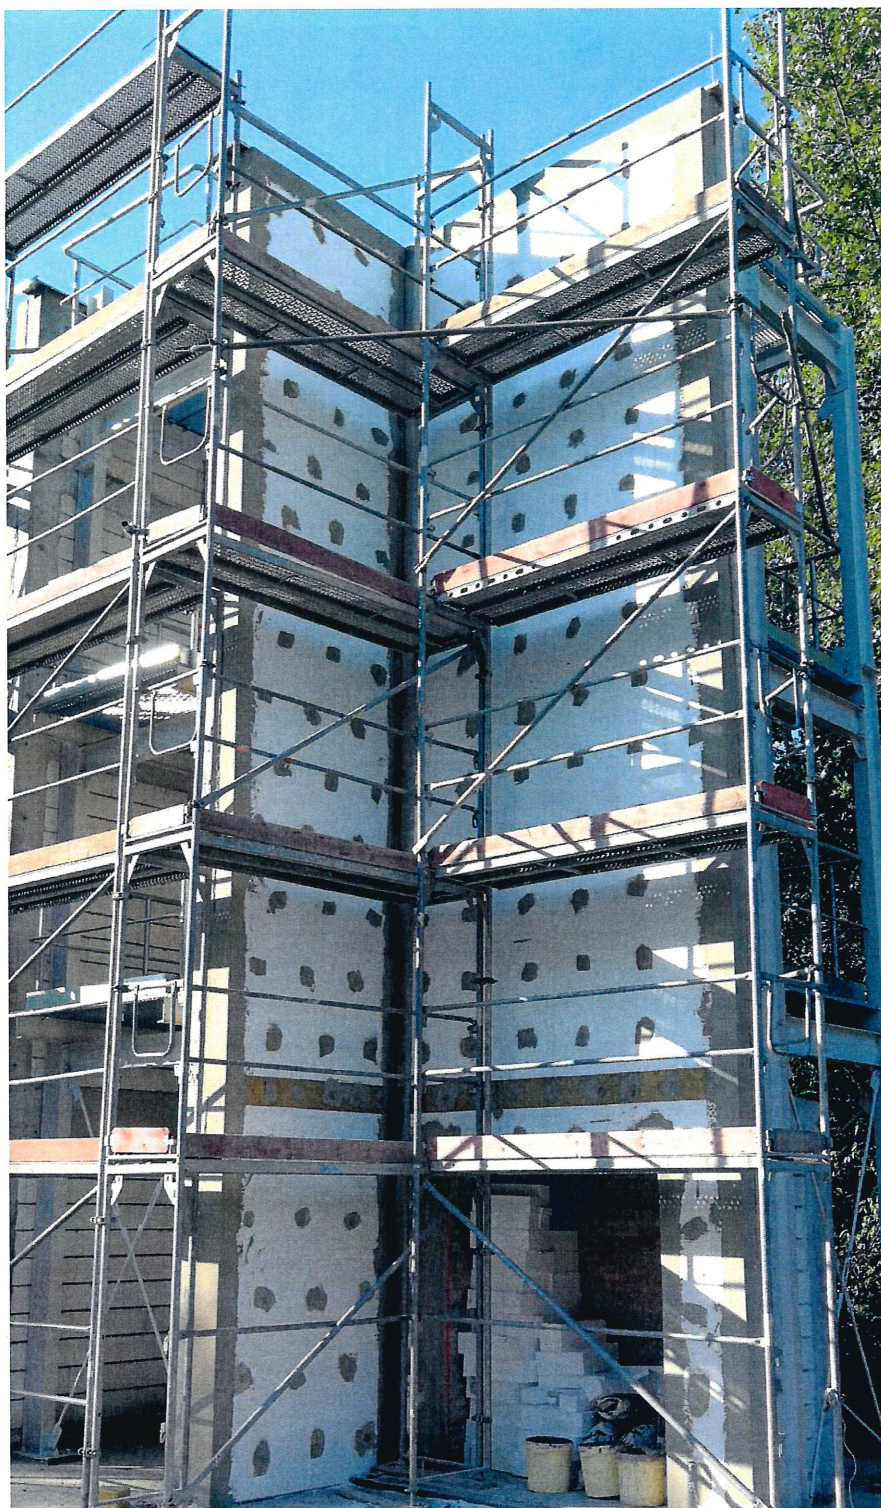
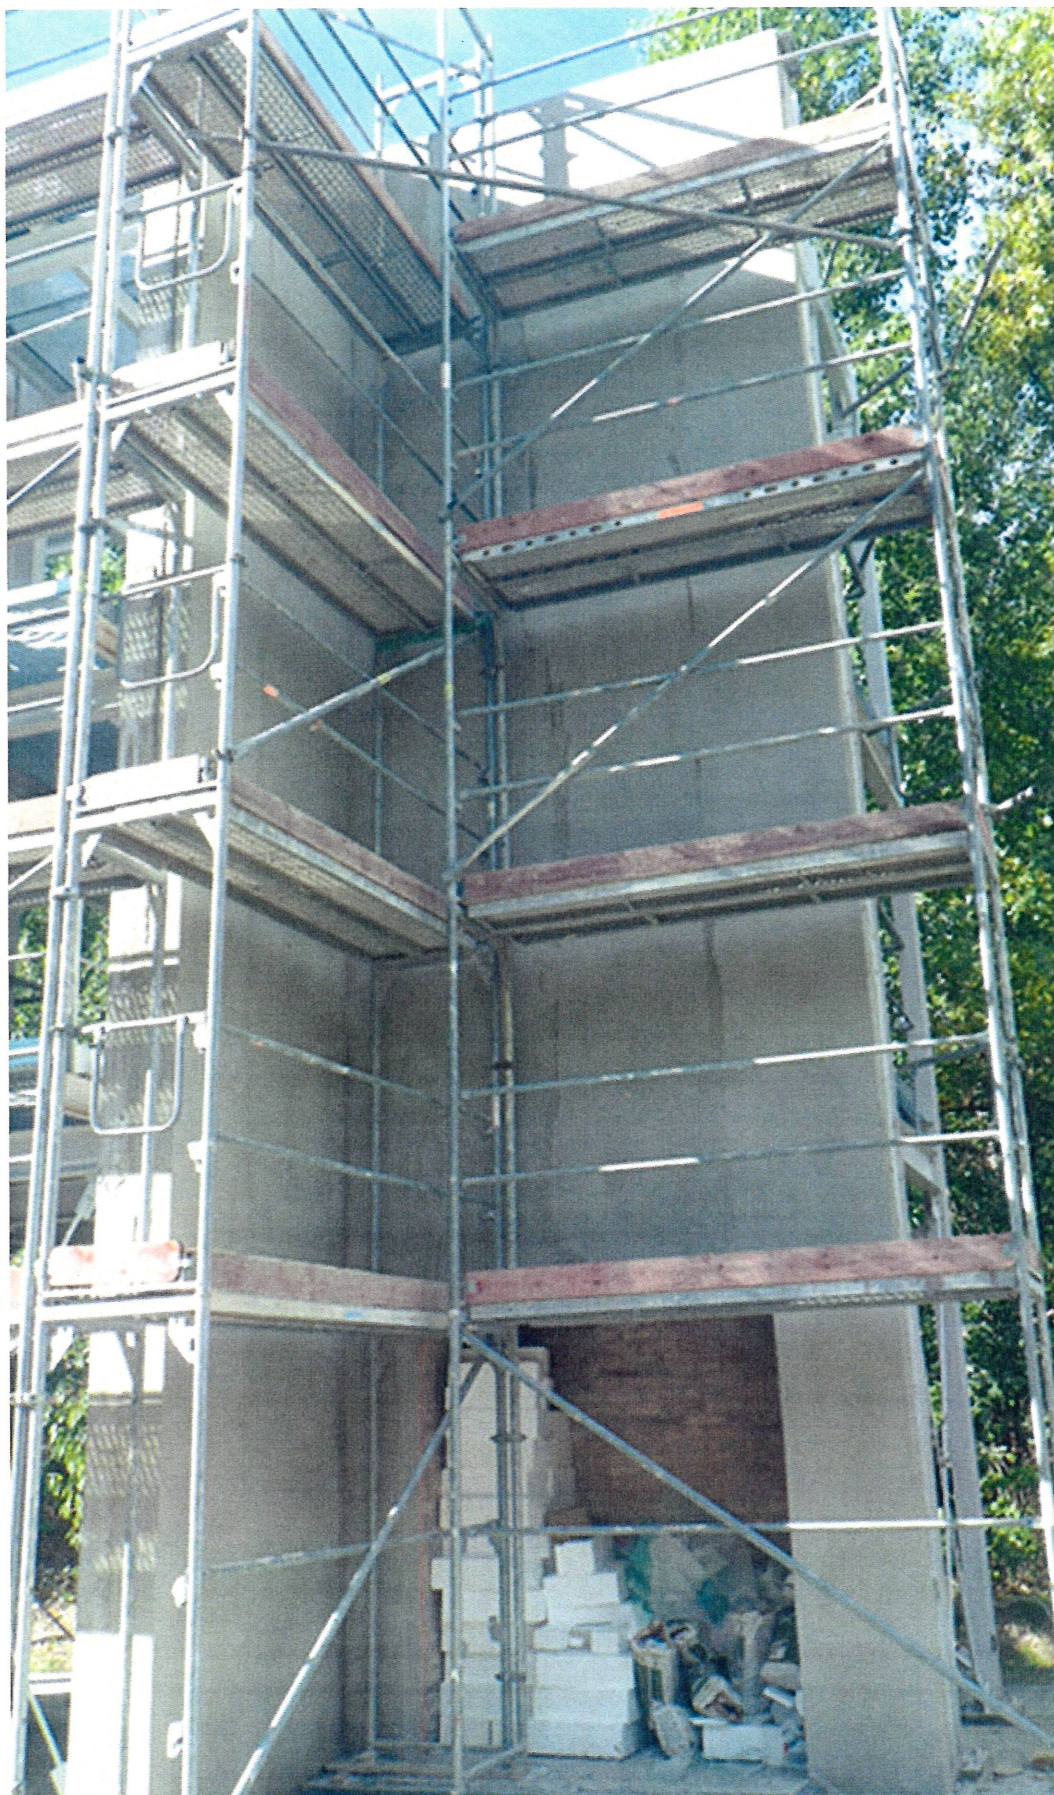
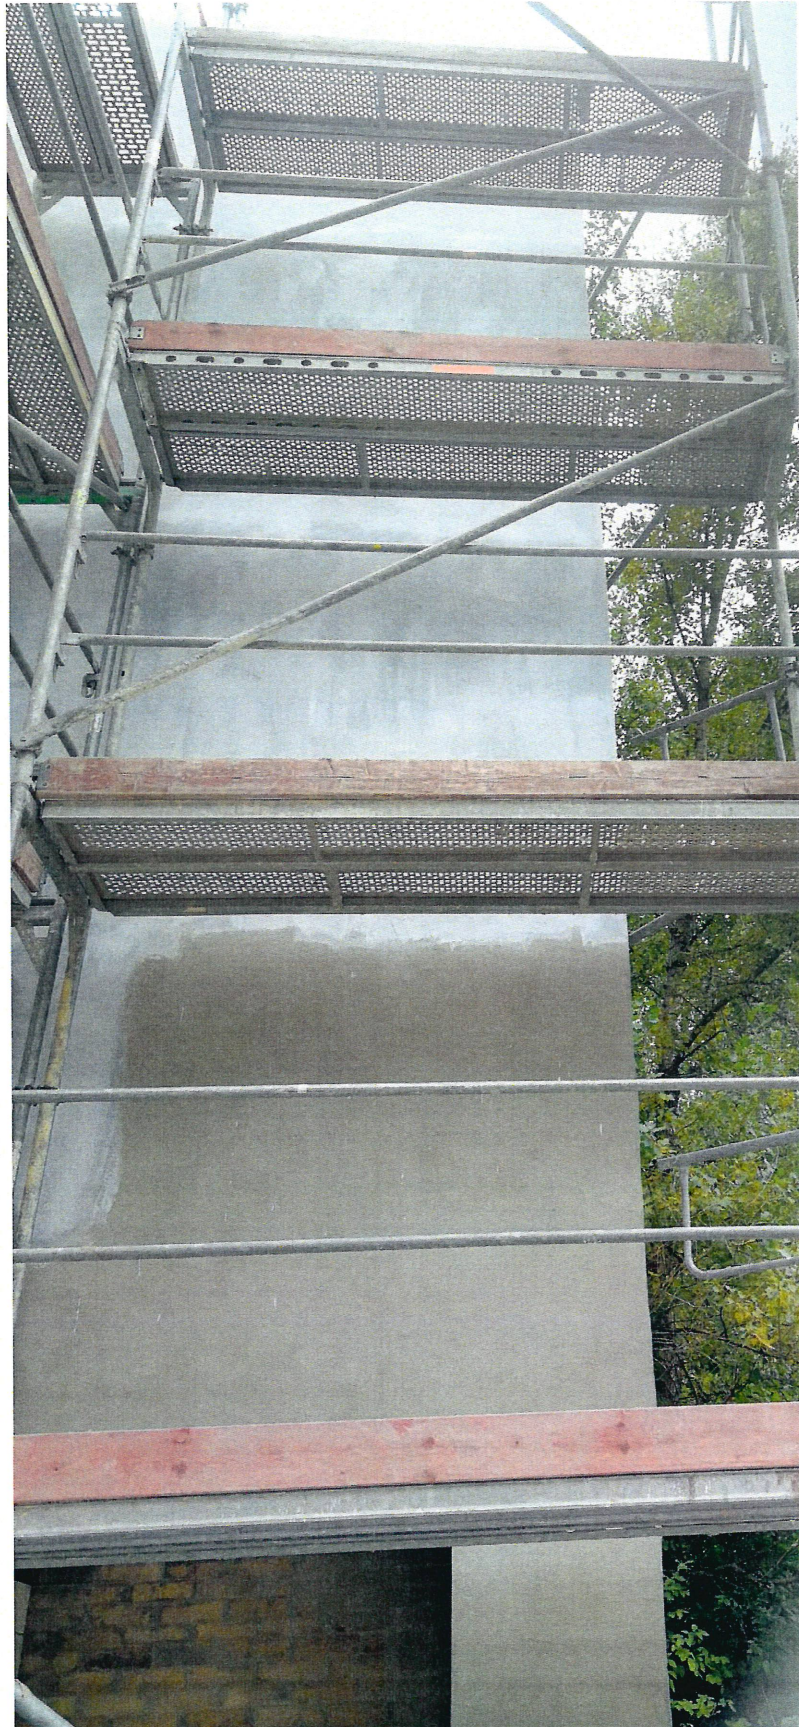
Fotografia 1. Przygotowanie systemu do badań

Fotografia 2. Przygotowanie systemu do badań

Fotografia 3. Przygotowanie systemu do badań

Fotografia 4. Przygotowanie systemu do badań

Fotografia 5. Przygotowanie systemu do badań

Fotografia 6. Przygotowanie systemu do badań

Fotografia 7. Przygotowanie systemu do badań

Fotografia 8 . Przygotowanie systemu do badań

Fotografia 9 . Przygotowanie systemu do badań

Wykonanie próbki (Fotografie 1 - 9)	Wszystkie materiały zostały wybrane i zamontowane przez Zleceniodawcę. ICIMB nie brało udziału w procesie doboru próbek i dlatego nie może komentować związku między próbkami dostarczonymi do badań a produktem dostarczanym na rynek	
	Dane dotyczące planu pobierania próbek	Brak danych	
	Sposób pobrania próbki	Brak danych	
	Data i miejsce pobrania próbki	Brak danych	
	Próbka pobrana przez	Brak danych	
Identyfikator próbki	660/20		
Data przyjęcia próbki do laboratorium	07.09.2020		
Opis podłoża i mocowania do podłoża	Bloczek Silka - Ytong E24 KI20 Badana próbka została zamocowana do podłoża standardowym klejem, który został opisany powyżej wraz z dodatkowym mocowanie mechanicznym (Fotografia 16)		
Szczegóły dot. sezonowania	Sezonowanie zgodnie z BS 8414-1:2020, p. 7		
Data badania	22.09.2020		
Odstępstwa od BS 8414-2:2020	Nie wystąpiły

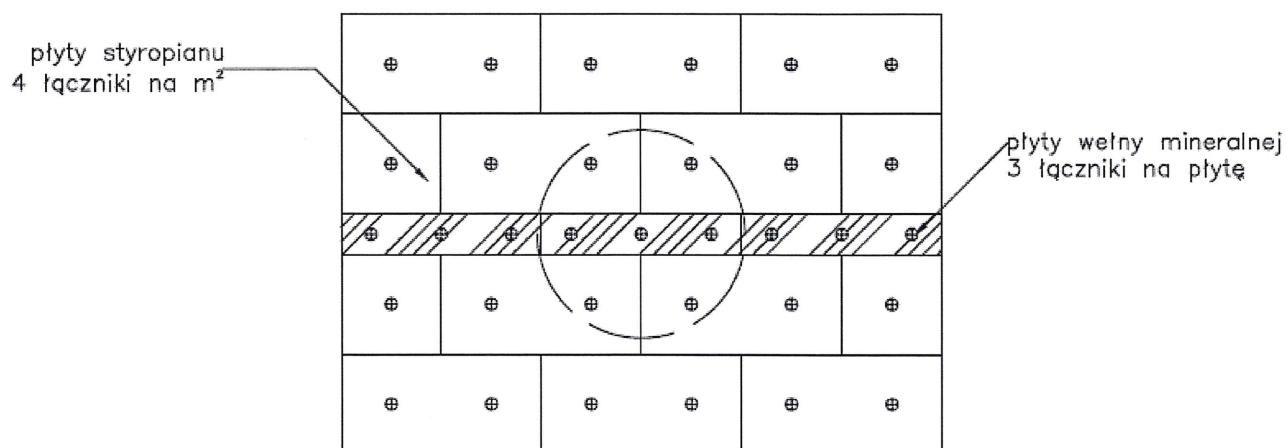
Fotografia 16. Schemat mocowania mechanicznego płyt EPS i pasa z płyt z wełny mineralnej

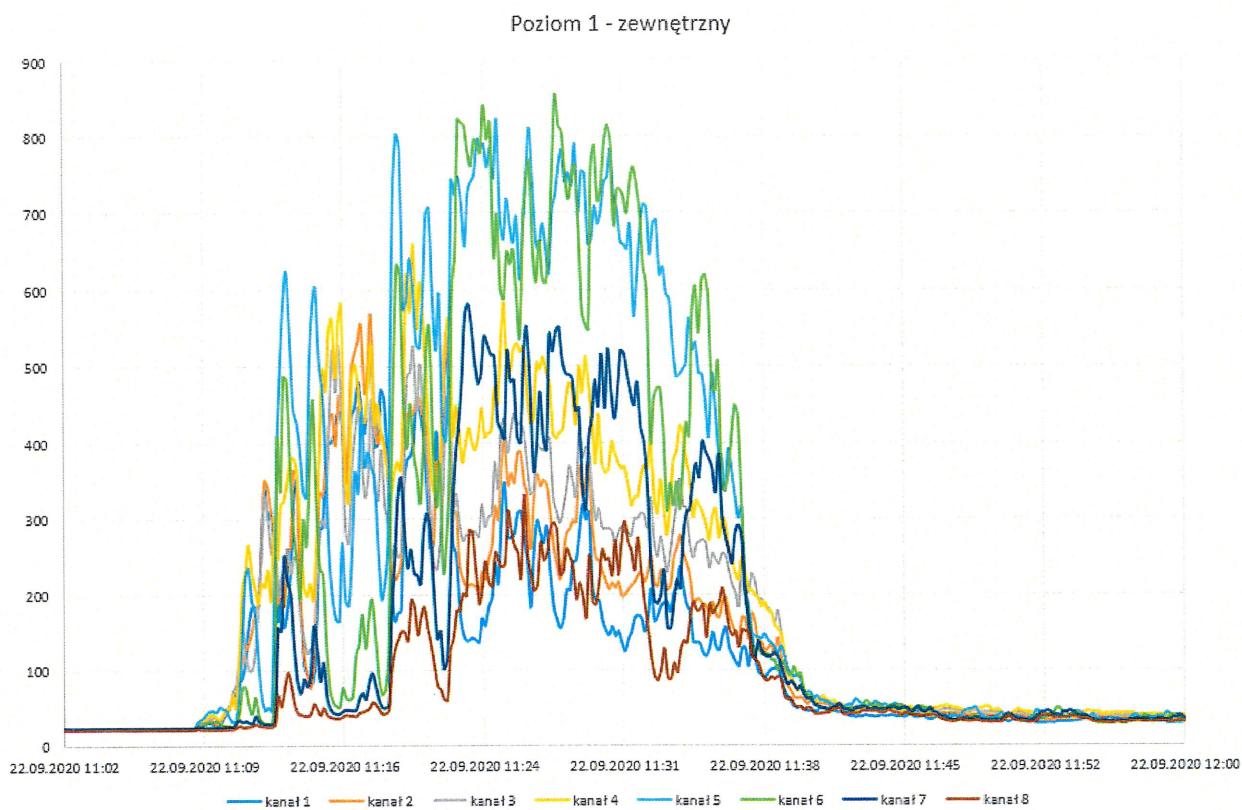
Fotografia 23. Wykres temperatury Poziom 1 – na zewnątrz

Temperatury (Fot. 23 – 29)		
T_s , Temperatura początkowa	23,04 °C	
T_0 , Czas początkowy	3 minuta 40 sekunda po podpaleniu stosu	
Temperatura maksymalna / czas Poziom 2 – Na zewnątrz	501,4 °C / 24 minuta 20 sekunda po t_0	
Temperatura maksymalna / czas Poziom 2 – Wewnątrz zbrojenia	279,1 °C / 22 minuta 30 sekunda po t_0	
Temperatura maksymalna / czas Poziom 2 – Wewnątrz termoizolacji	260,2 °C / 23 minuta 00 sekunda po t_0	
Temperatura maksymalna / czas Poziom 3 – Na zewnątrz	280,5 °C / 14 minuta 50 sekunda po t_0	
Temperatura maksymalna / czas Poziom 3 – Wewnątrz zbrojenia	157,6 °C / 26 minuta 50 sekunda po t_0	
Temperatura maksymalna / czas Poziom 3 – Wewnątrz termoizolacji	156,2 °C / 28 minuta 40 sekunda po t_0	
Obserwacje wizualne		
Czas (min:sek)	Opis

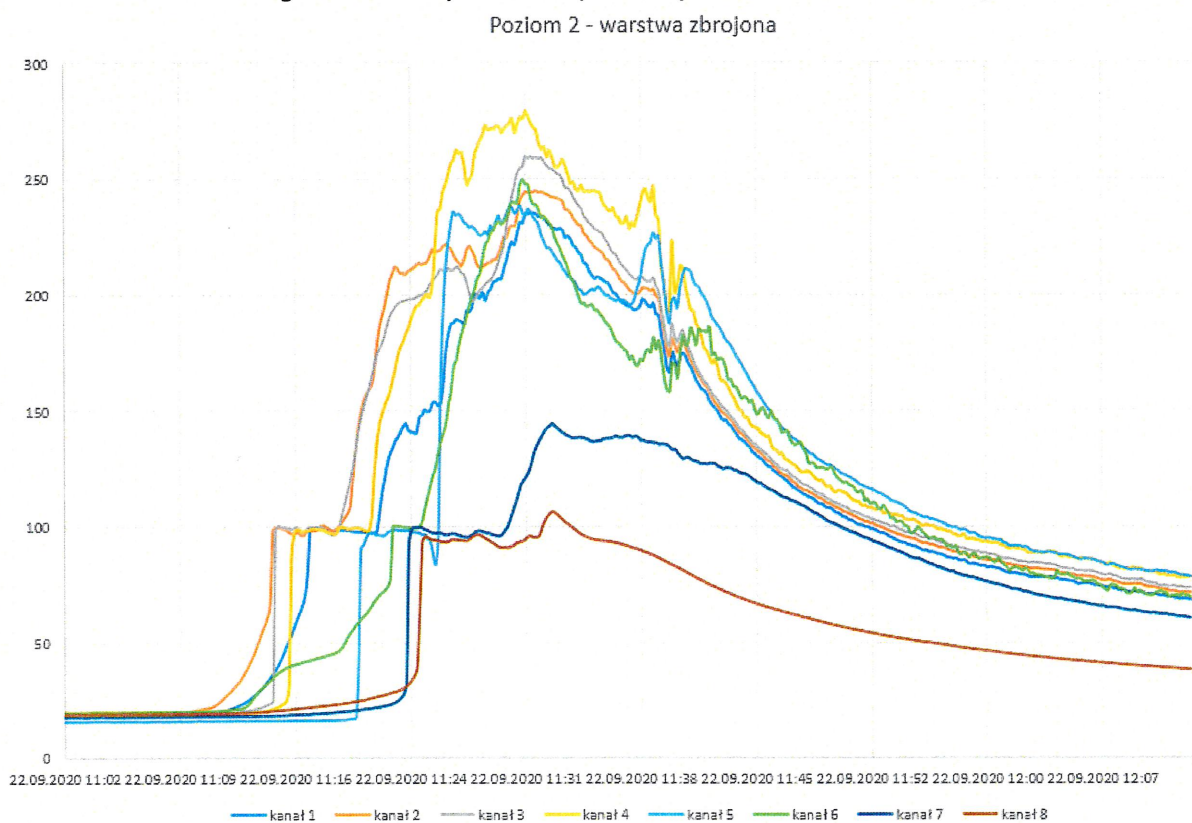
Fotografia 26. Wykres temperatury Poziom 2 – na styku warstwy zbrojącej z termoizolacją

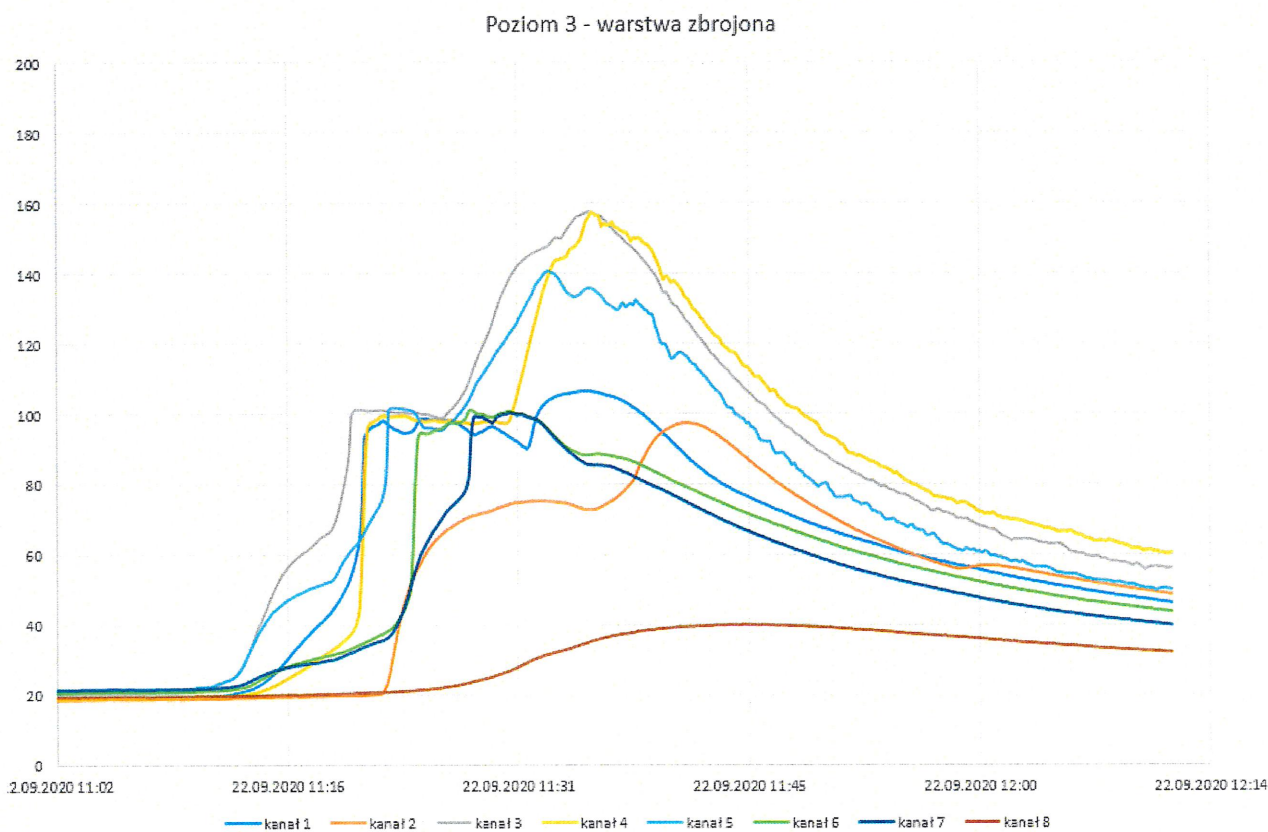
Fotografia 28. Wykres temperatury Poziom 3 – na styku warstwy zbrojącej z termoizolacją

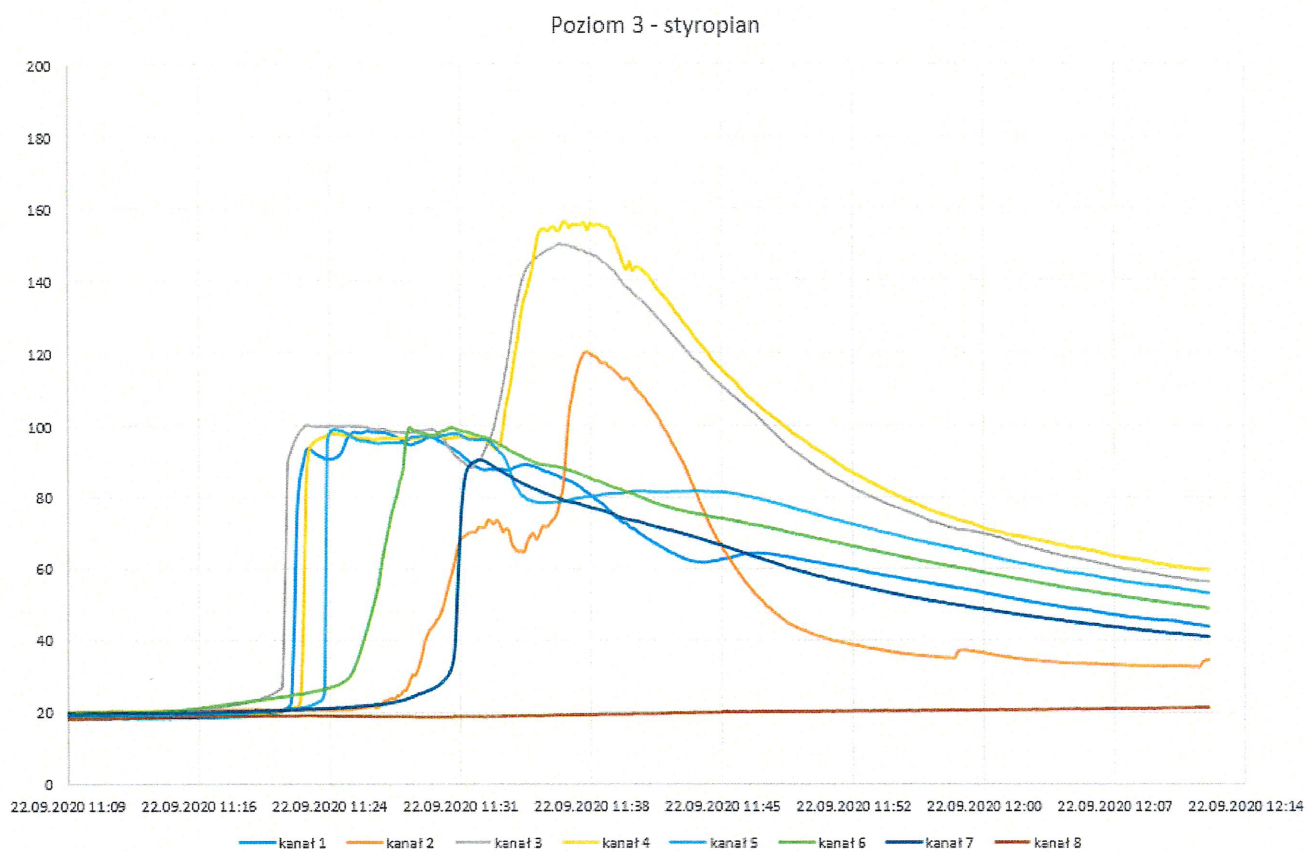
Fotografia 29. Wykres temperatury Poziom 3 – wewnątrz termoizolacji

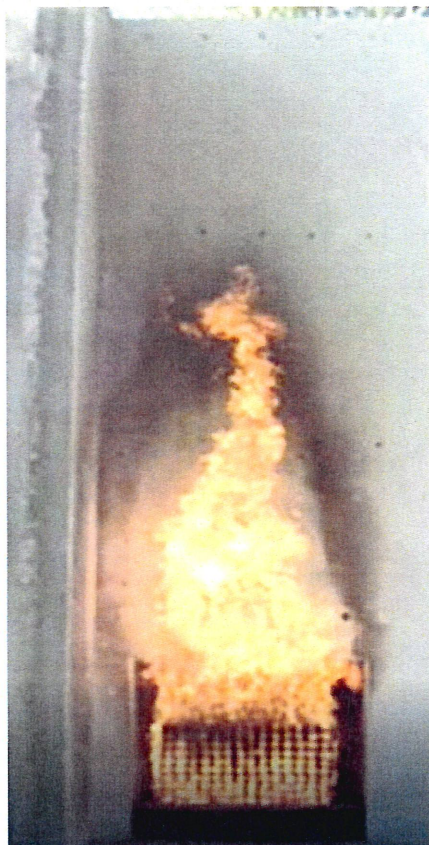
Fotografia 34. System w trakcie badania – 20 minuta badania

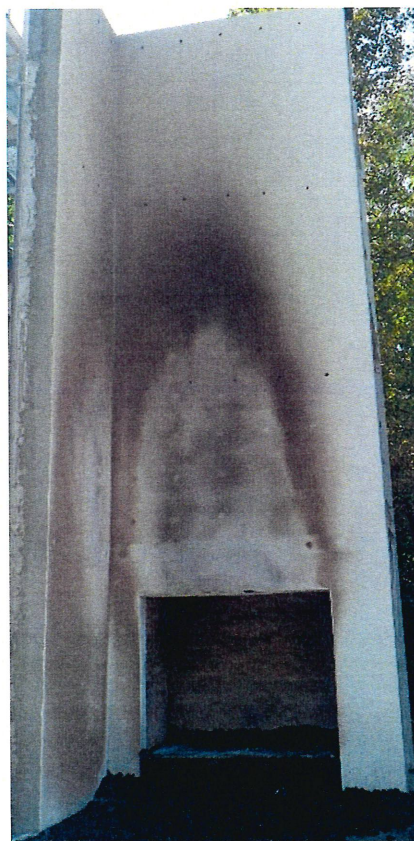
Fotografia 37. System w trakcie badania – po wygaszeniu źródła ognia

28:15	Zawalenie stosu	
30:00	Ugaszenie stosu	
48:13	Niewielkie kłęby dymu wydostające się spękaniem powstałymi w strefie nadproża	
49:21	Odspojenie warstwy wierzchniej ocieplenia od dołu strefy nadproża

50:31	Oderwanie warstwy wierzchniej od dołu strefy nadproża na całej długości komory	
60:00	Zakończenie obserwacji /obserwowalny niewielki dym wydobywający się w strefie nadproża	
Obserwacje po zakończonym teście		
Okładzina	Widoczne przebarwienie na ścianie głównej oraz ścianie bocznej dochodzące do Poziomu 2	
Termoizolacja	Znaczne ubytki materiału termoizolacyjnego powyżej Poziomu 2	
Zapadnięcie	Nie wystąpiło	
Załączniki:		
<ol style="list-style-type: none"> Załącznik 1. Budowa próbki do badań (Fotografie 1 - 9) Załącznik 2. System gotowy do badania (Fotografia 10) Załącznik 3. Szczegóły konstrukcji systemu do badań (dostarczone przez Zleceniodawcę) (Fotografie 11 - 20) Załącznik 4. Widok komory spalania i stosu drewna (Fotografia 21) Załącznik 5. Schemat rozmieszczenia i identyfikacja termopar (Fotografia 22) Załącznik 6. Wykresy temperatur w trakcie badania (Fotografie 23 - 29) Załącznik 7. Fotografie systemu w trakcie badania (Fotografie 30 - 37) Załącznik 8. Fotografie systemu po badaniu (Fotografie 38 - 43)

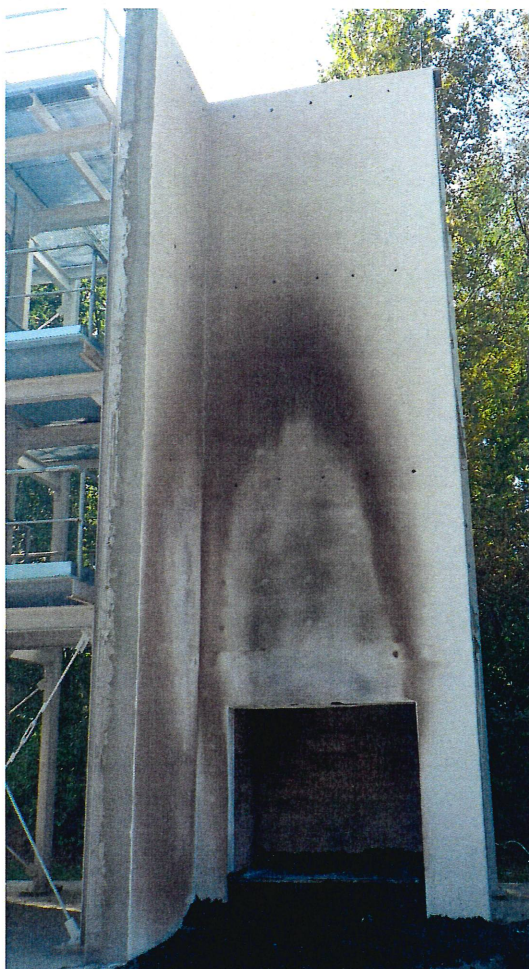
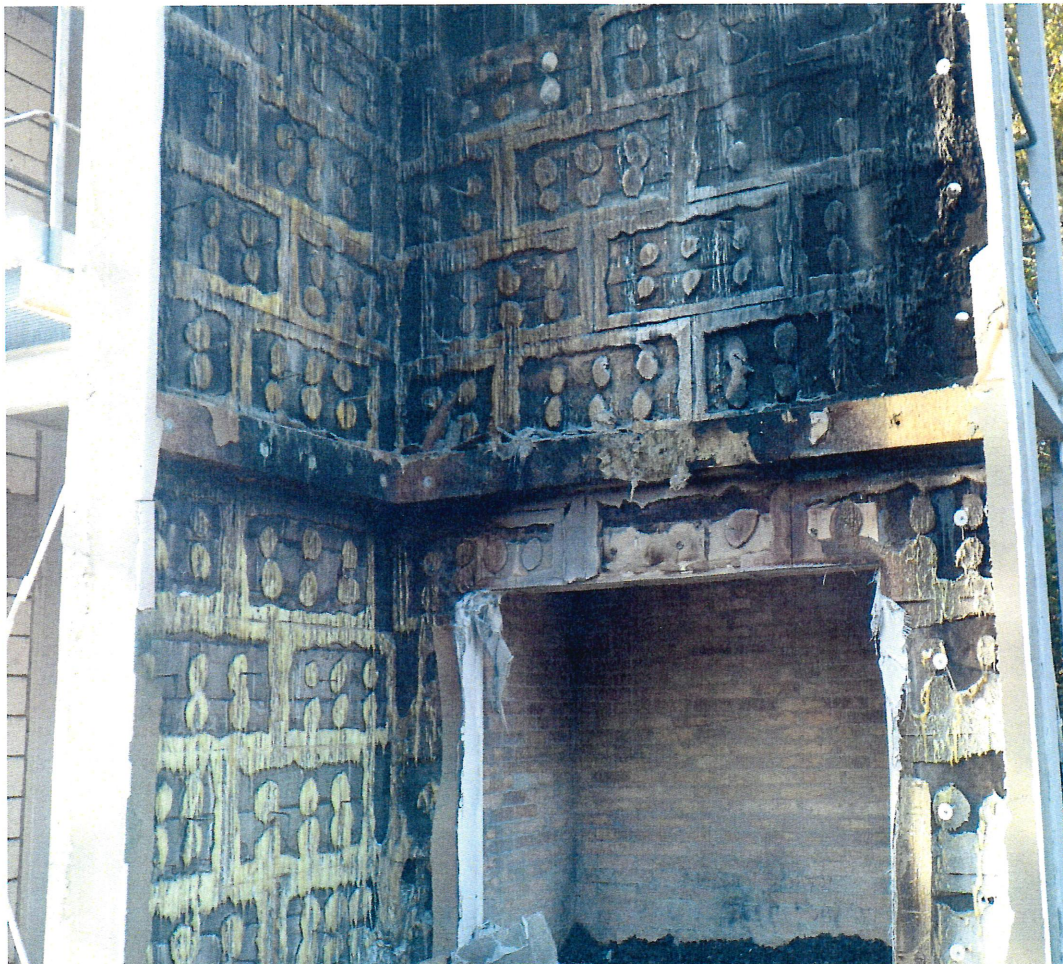
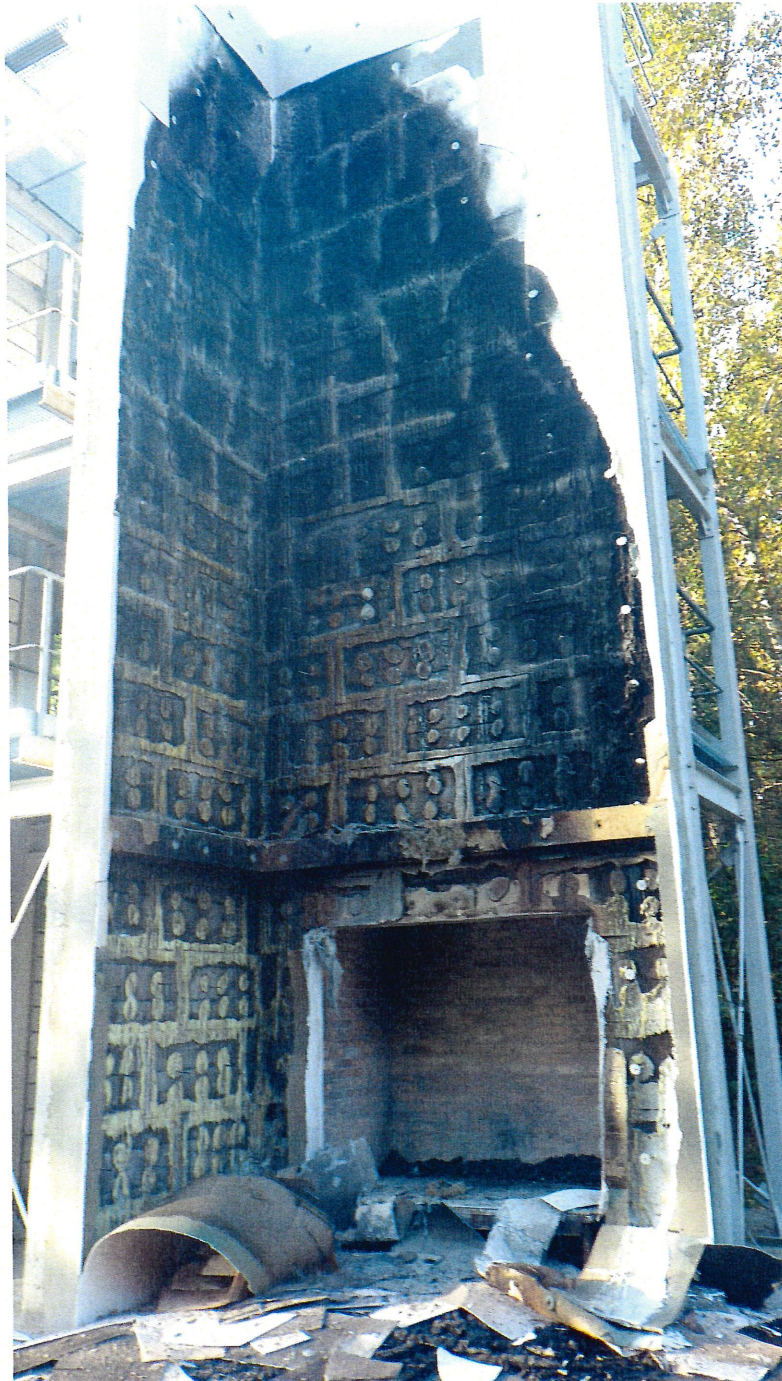
Fotografia 38. System po badaniu

Fotografia 41. System po badaniu

Fotografia 42. System po badaniu

Fotografia 43. System po badaniu

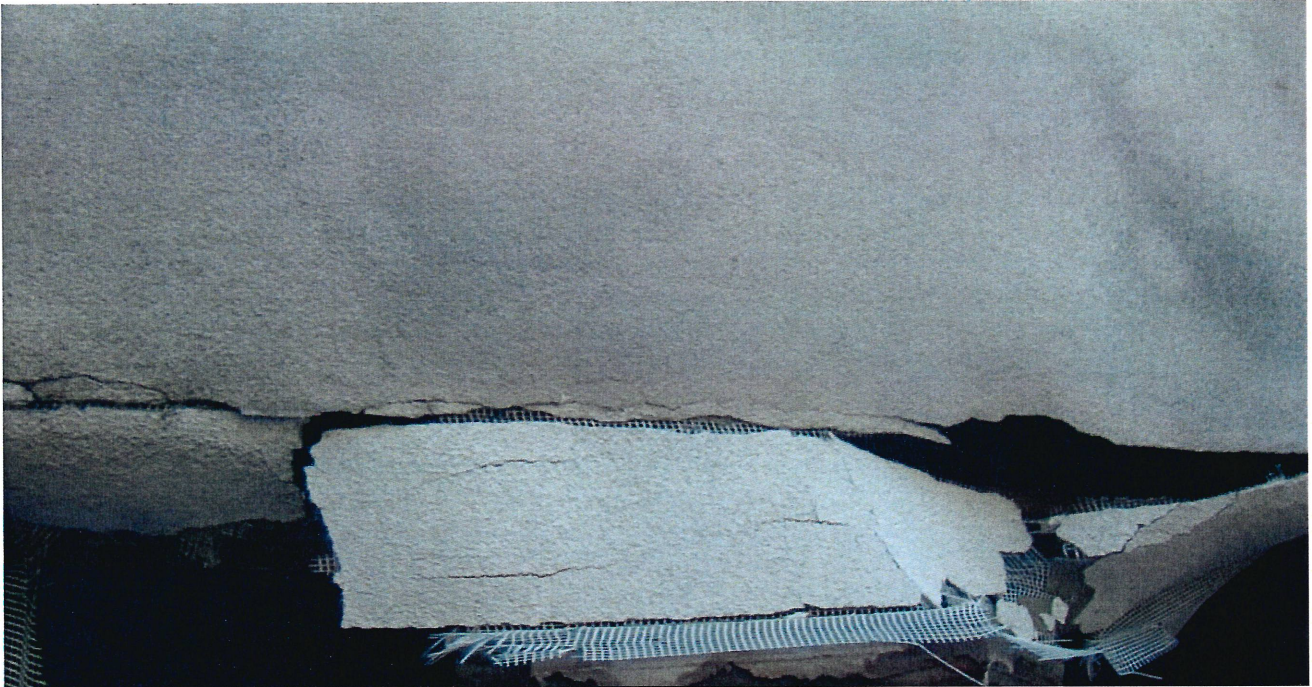
Fotografia 39. System po badaniu - nadproże

Fotografia 40. System po badaniu – nadproże
