Sprawozdanie z badań Nr 58/21/KG

Stowarzyszenie na Rzecz Systemów Ociepleń
ul. Zabraniecka 15, 03-872 Warszawa

BS 8414-1:2020 „ Fire performance of external cladding systems. Test method for non-loadbearing external cladding systems fixed to, and supported by, a masonry substrate ”

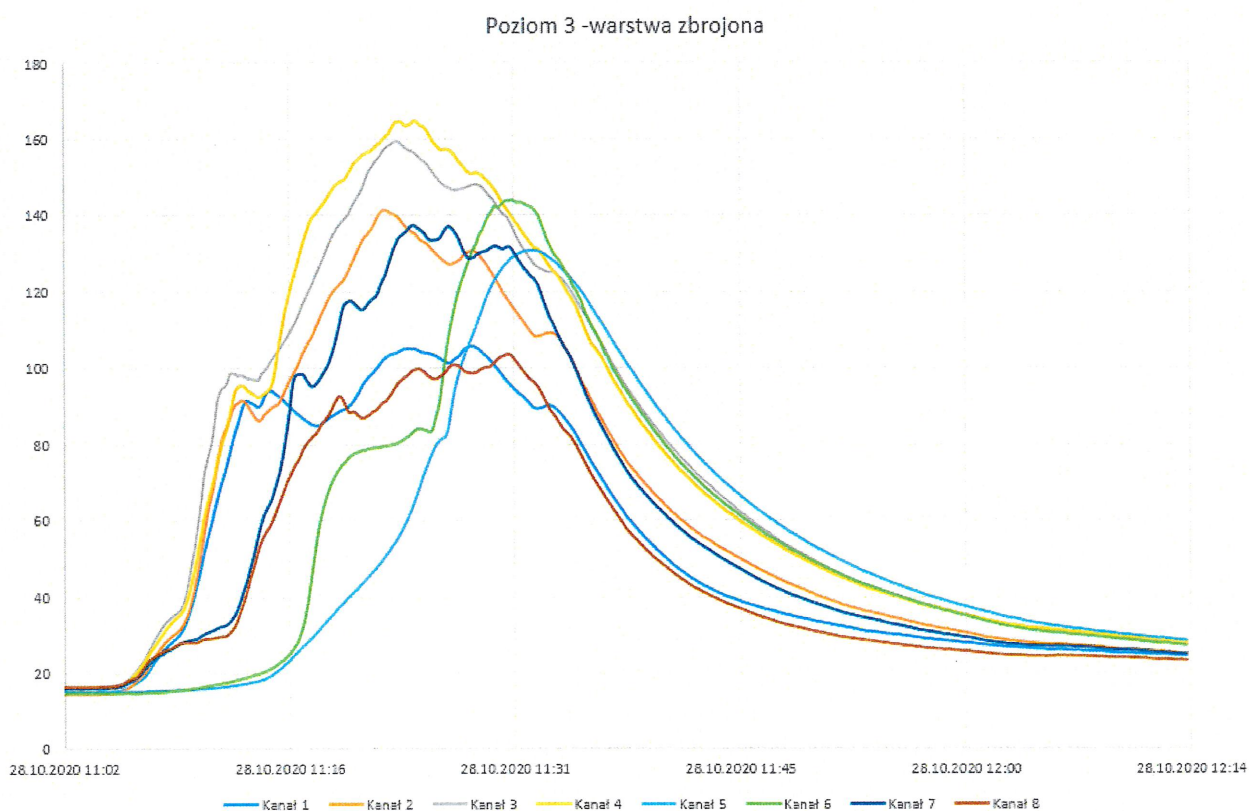
Fotografia 29. Wykres temperatury Poziom 3 – na styku warstwy zbrojącej z termoizolacją

Temperatury (Fot. 24 - 30)		
T_s , Temperatura początkowa	16,89 °C	
T_0 , Czas początkowy	1 minuta 50 sekunda po podpaleniu stosu	
Temperatura maksymalna / czas Poziom 2 – Na zewnątrz	495,3 °C / 17 minuta 00 sekunda po t_0	
Temperatura maksymalna / czas Poziom 2 – Wewnątrz zbrojenia	239,3 °C / 13 minuta 30 sekunda po t_0	
Temperatura maksymalna / czas Poziom 2 – Wewnątrz termoizolacji	202,0 °C / 15 minuta 00 sekunda po t_0	
Temperatura maksymalna / czas Poziom 3 – Na zewnątrz	296,4 °C / 16 minuta 30 sekunda po t_0	
Temperatura maksymalna / czas Poziom 3 – Wewnątrz zbrojenia	165,0 °C / 19 minuta 30 sekunda po t_0	
Temperatura maksymalna / czas Poziom 3 – Wewnątrz termoizolacji	124,0 °C / 26 minuta 30 sekunda po t_0	
Obserwacje wizualne		
Czas (min:sek)	Opis

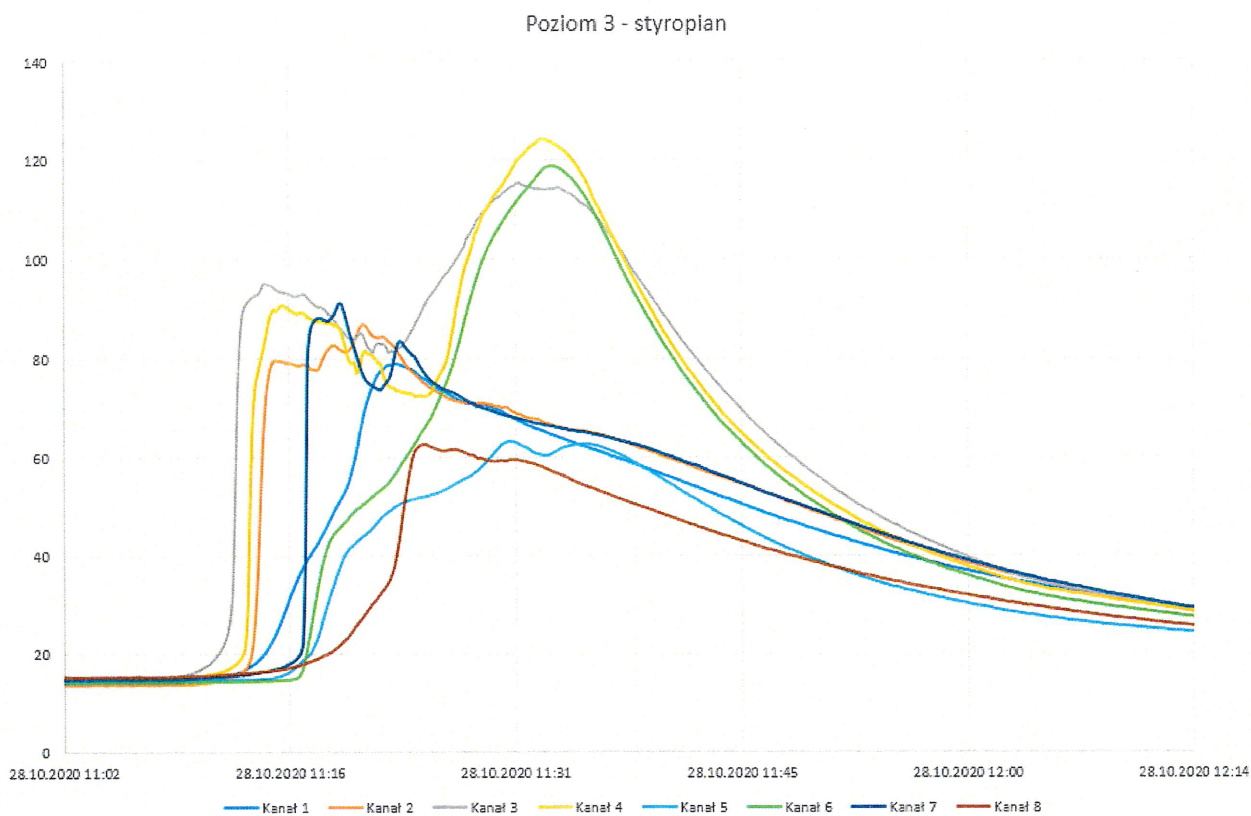
Fotografia 30. Wykres temperatury Poziom 3 – wewnątrz termoizolacji

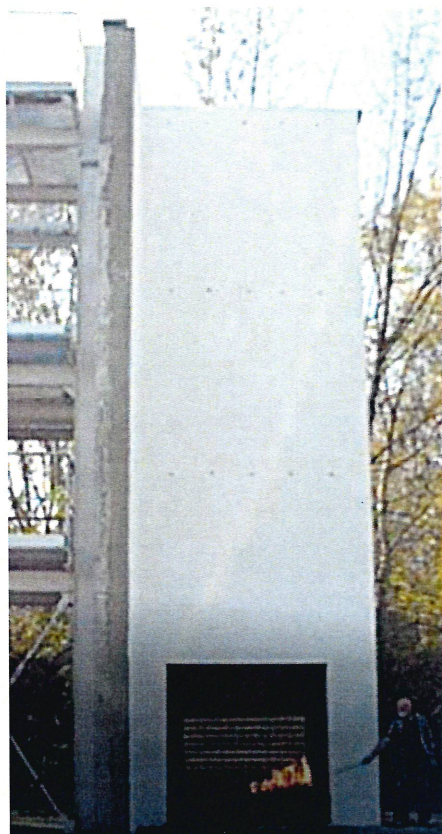
Fotografia 31. System w trakcie badania – początek badania

00:00	Początek badania – podpalenie stosu	
02:00	Ogień wychodzący z komory spalania	
02:45	Zapalenie się warstwy wierzchniej nad komorą spalania	
03:15	Płomień dochodzi do Poziomu 1

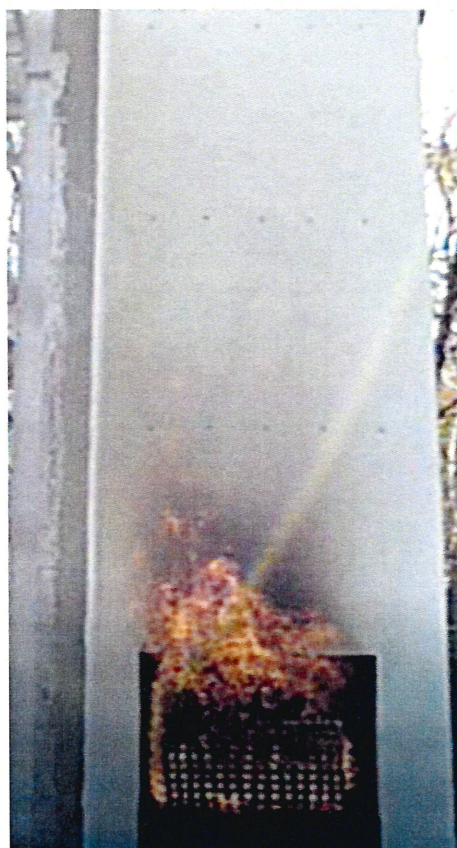
Fotografia 32. System w trakcie badania – 5 minuta badania

04:00	Płomień dochodzący do ściany bocznej	
04:32	Zapalenie się warstwy wierzchniej między komorą spalania a Poziomem 1	
06:20	Wybrzuszenie ściany od dolnego pasa z wełny mineralnej do Poziomu 1

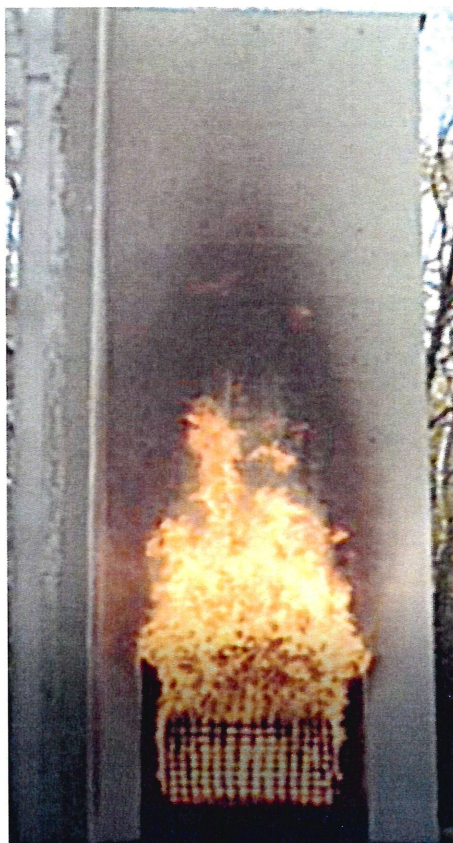
Fotografia 35. System w trakcie badania – 20 minuta badania

11:56	Powiększenie wybrzuszenia próbki sięgające do górnego pasa z wełny mineralnej	
19:40	Propagacja spękań na pasie z wełny mineralnej znajdującego się nad komorą spalania

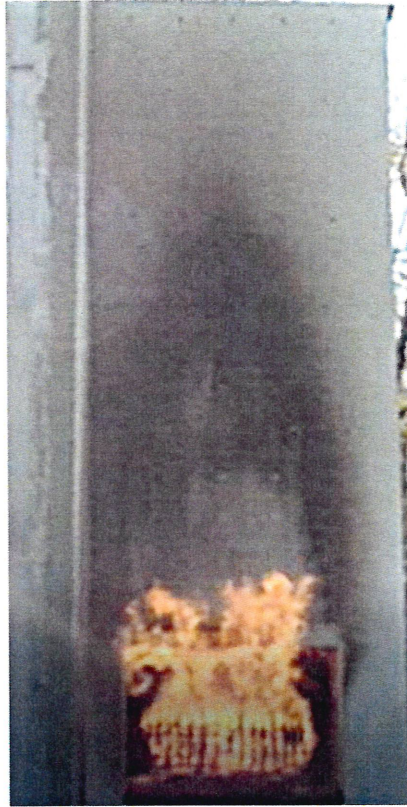
Fotografia 37. System w trakcie badania – 29 minuta badania

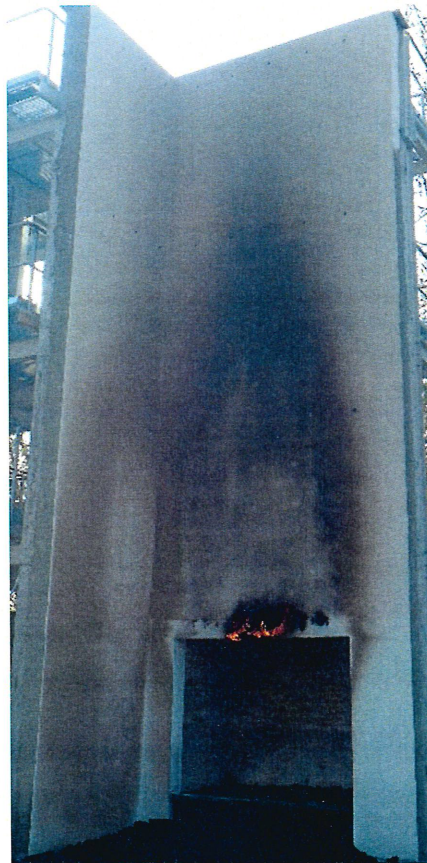
Fotografia 38. System w trakcie badania – po wygaszeniu źródła ognia

30:00	Ugaszenie stosu	
30:51	Płomień wydostający się ze spękań znajdujących się w strefie nadproża	
60:00	Ugaszenie płomieni na pasie z wełny mineralnej znajdującego się nad komorą spalania / temperatura nadproża 450 °C / koniec rejestracji	
1440:00	Temperatura nadproża 350 °C - prawdopodobne przejście materiału termoizolacyjnego w stan ciągłego tlenia.	
Obserwacje po zakończonym teście		
Okładzina	Przebarwienie i okopcenie powyżej Poziomu 2	
Termoizolacja	Znaczne ubytki materiału termoizolacyjnego powyżej Poziomu 2	
Zapadnięcie	Nie wystąpiło	
Załączniki:		
<ol style="list-style-type: none"> 1. Załącznik 1. Budowa próbki do badań (Fotografie 1 - 9) 2. Załącznik 2. System gotowy do badania (Fotografia 10) 3. Załącznik 3. Szczegóły konstrukcji systemu do badań (dostarczone przez Zleceniodawcę) (Fotografie 11 - 21) 4. Załącznik 4. Widok komory spalania i stosu drewna (Fotografia 22) 5. Załącznik 5. Schemat rozmieszczenia i identyfikacja termopar (Fotografia 23) 6. Załącznik 6. Wykresy temperatur w trakcie badania (Fotografie 24 - 30) 7. Załącznik 7. Fotografie systemu w trakcie badania (Fotografie 31 - 40) 8. Załącznik 8. Fotografie systemu po badaniu (Fotografie 41 - 43)

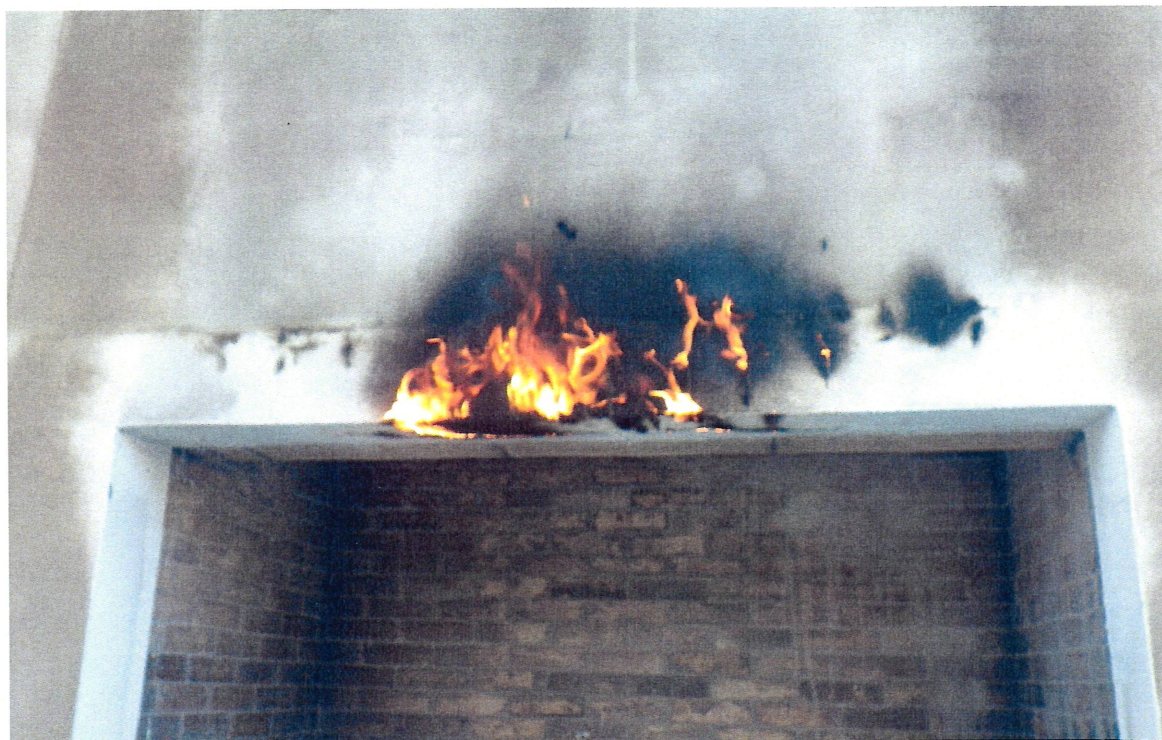
Fotografia 39. System po wygaszeniu źródła ognia

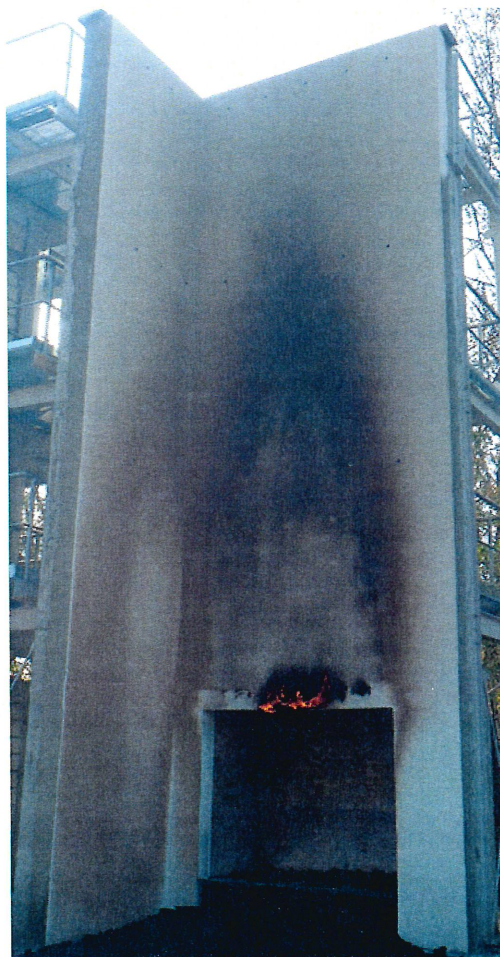
Fotografia 40. System po wygaszeniu źródła ognia

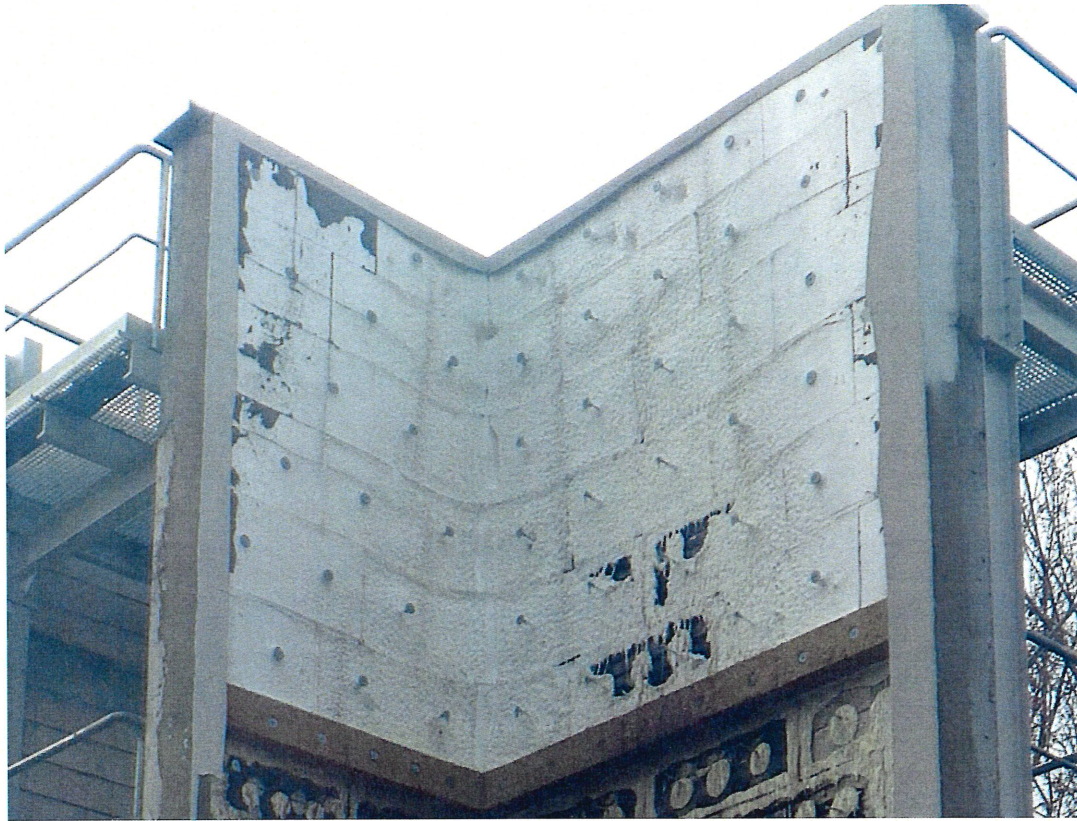
Fotografia 41. System po badaniu

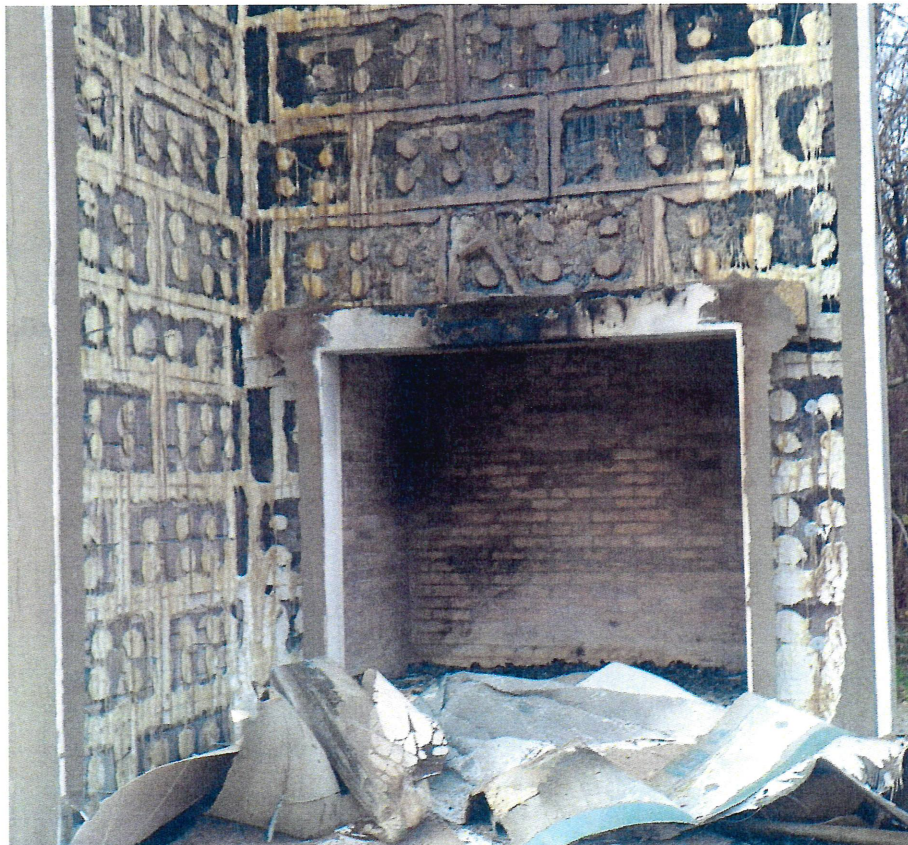
Fotografia 42. System po badaniu
