Łukasiewicz
Instytut Ceramiki
i Materiałów
Budowlanych

Sprawozdanie z badań Nr 58/21/KG

BS 8414-1:2020 „ Fire performance of external cladding systems. Test method for non-loadbearing external cladding systems fixed to, and supported by, a masonry substrate ”

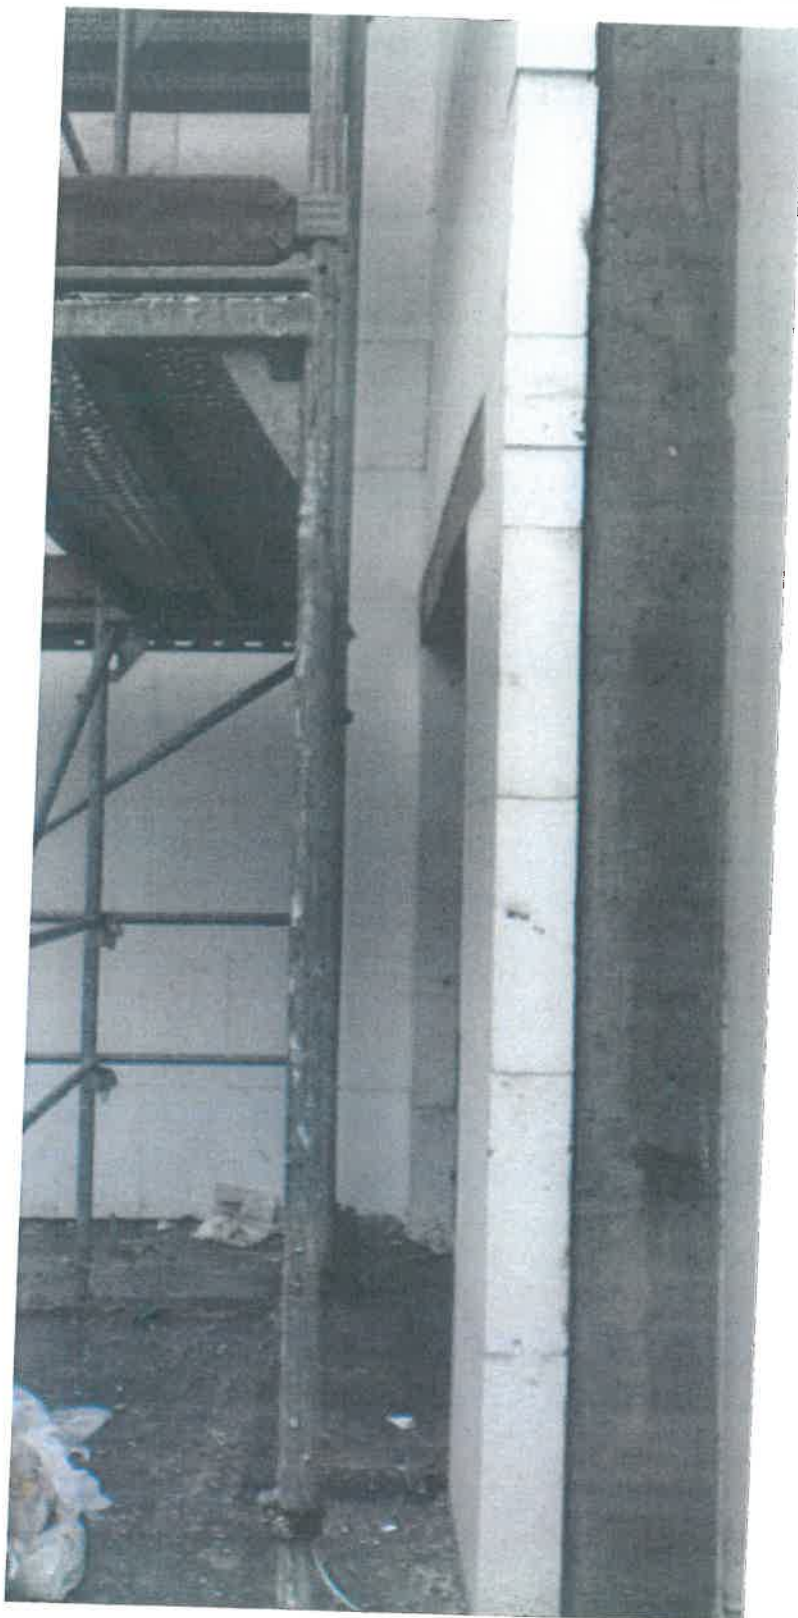
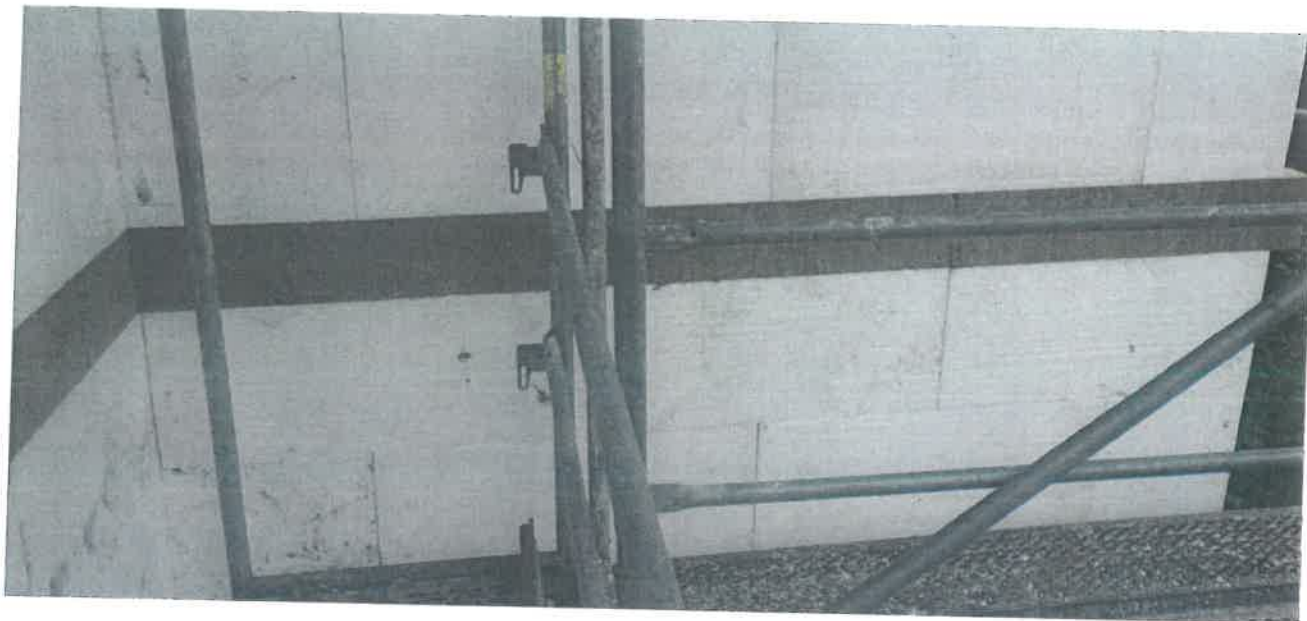
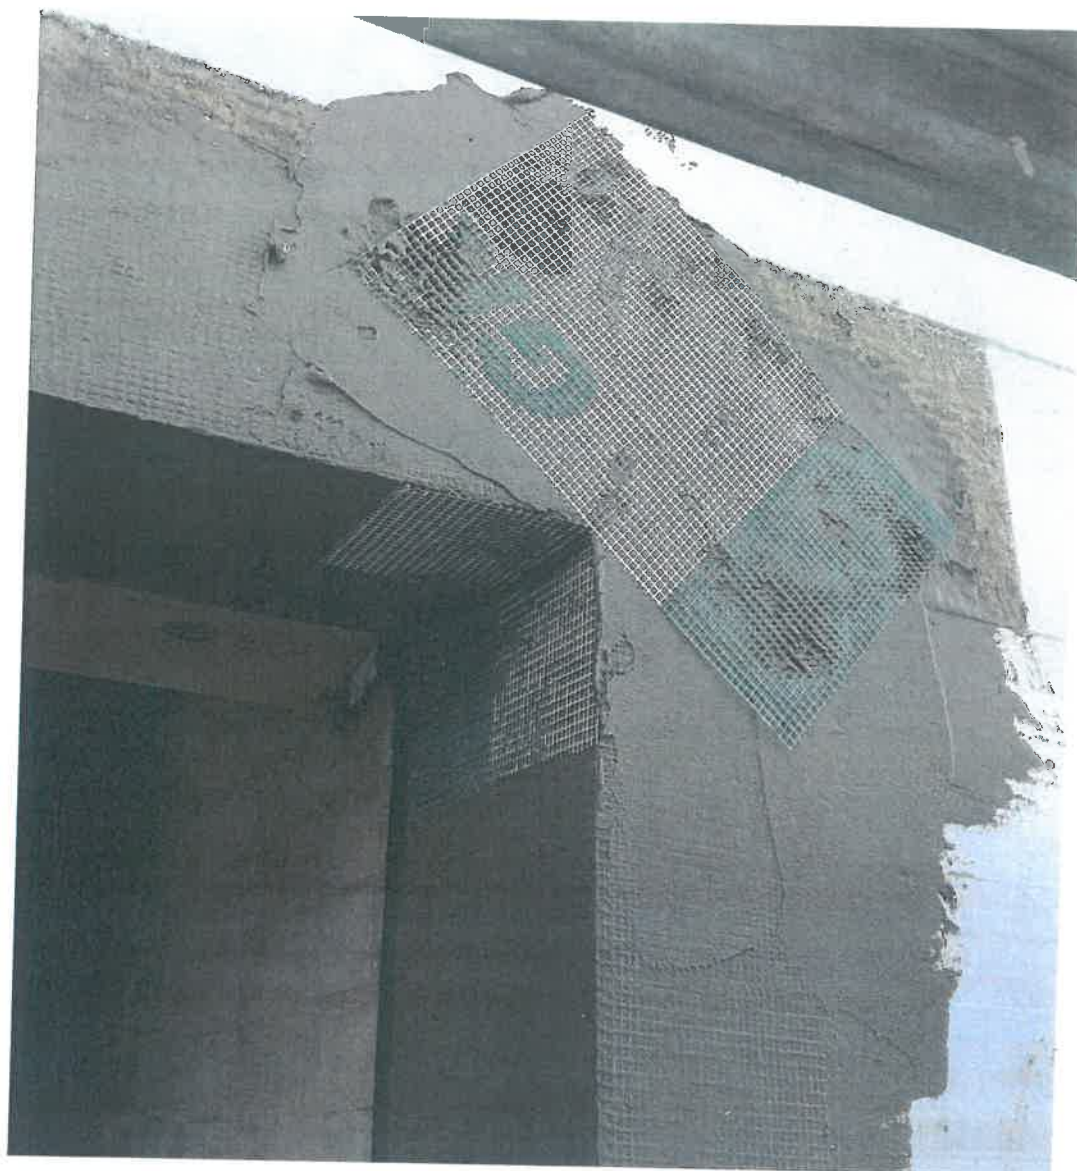
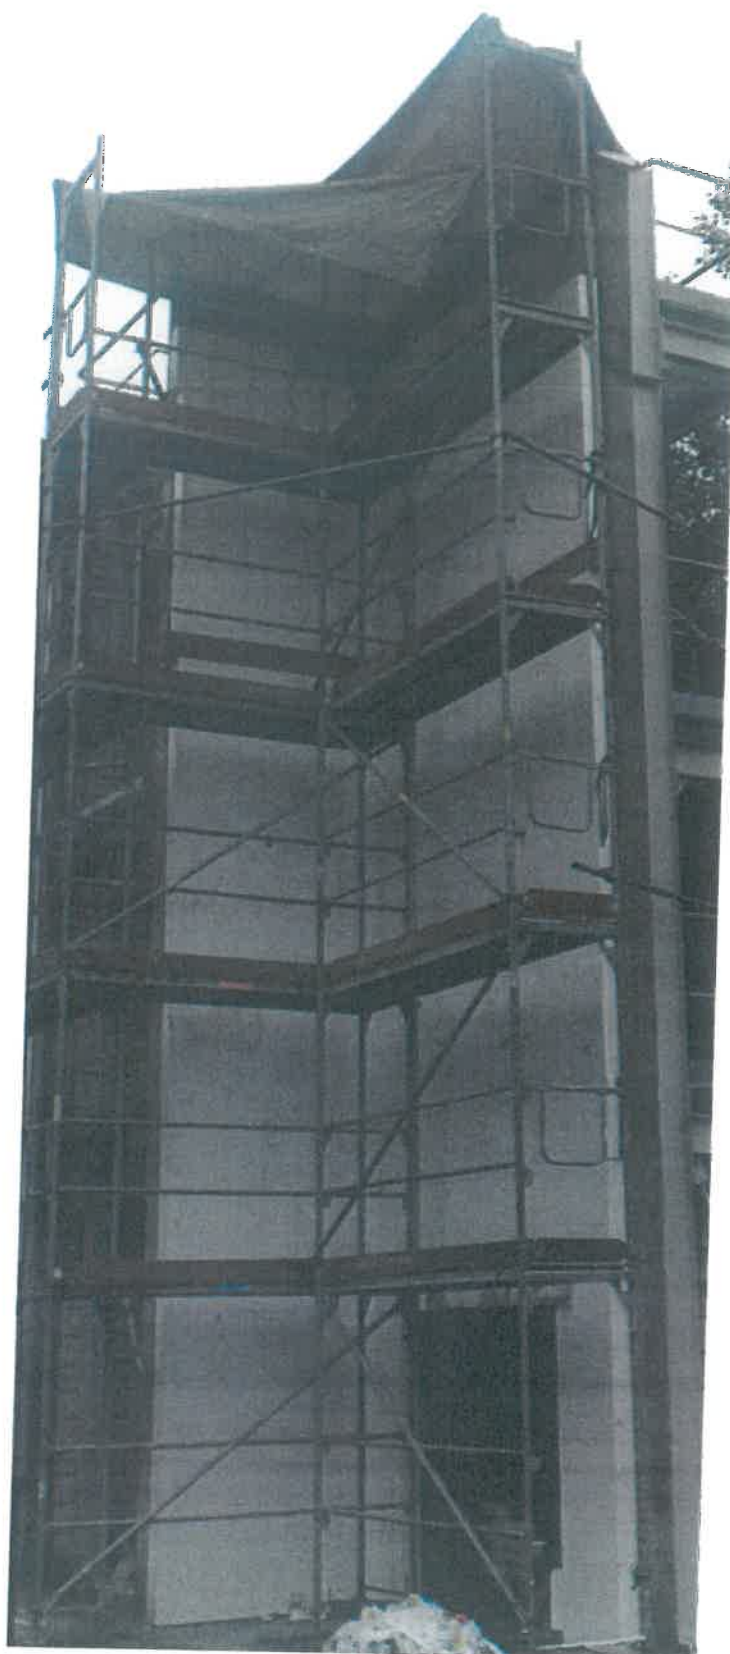
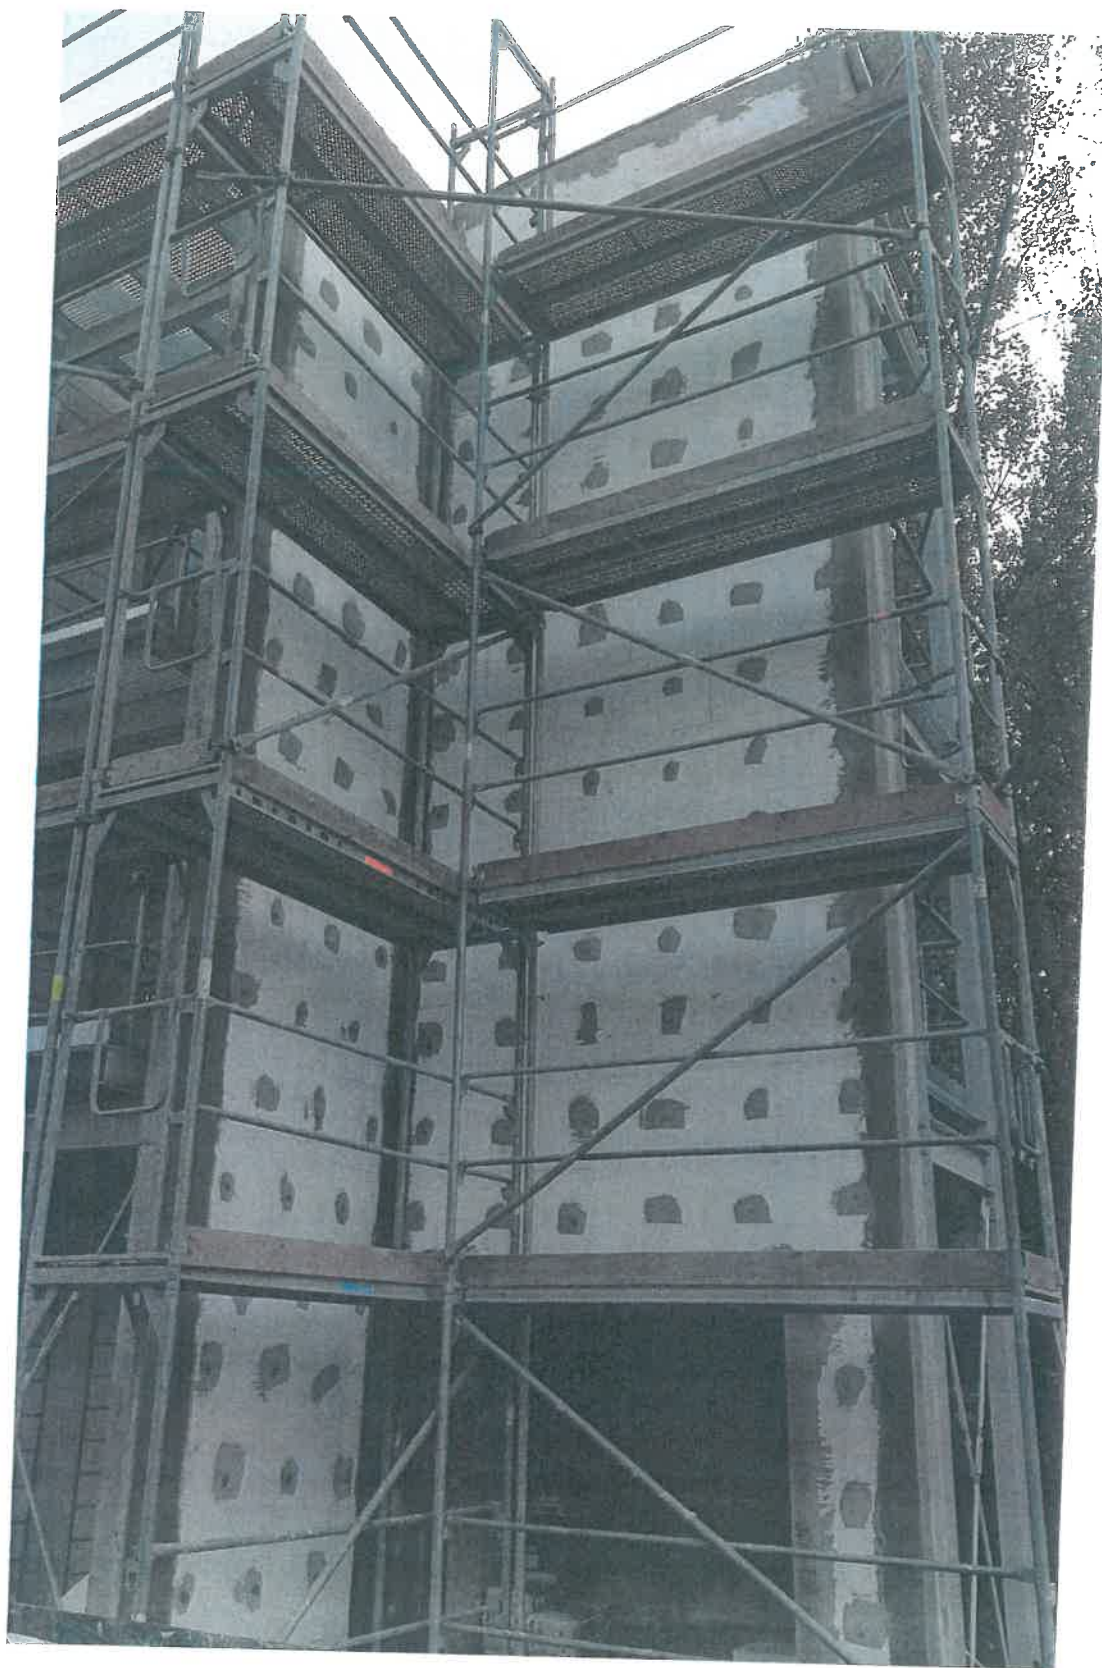
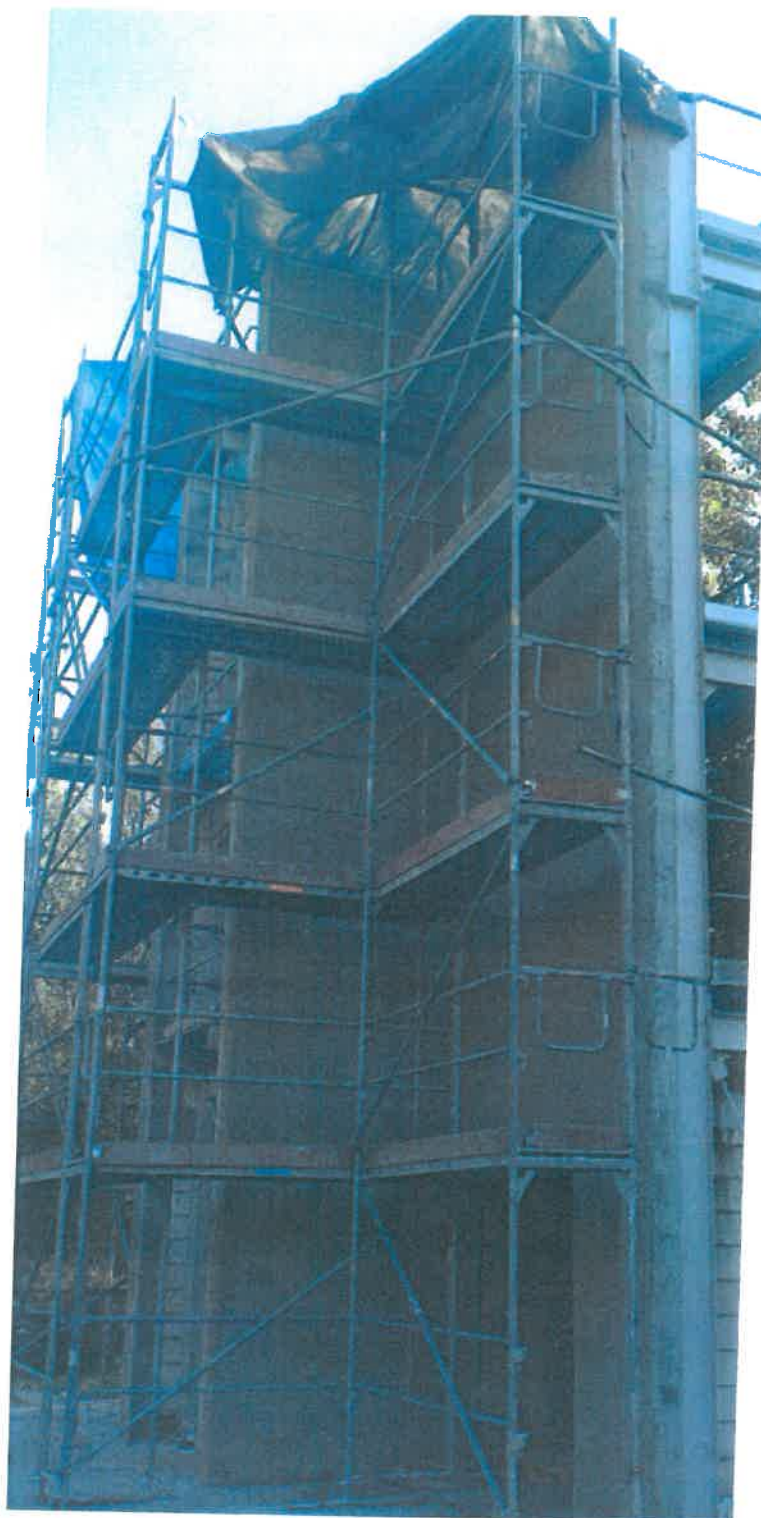
Fotografia 1. Przygotowanie systemu do badań

Fotografia 2. Przygotowanie systemu do badań

Fotografia 3. Przygotowanie systemu do badań

Fotografia 4. Przygotowanie systemu do badań

Fotografia 5. Przygotowanie systemu do badań

Fotografia 6. Przygotowanie systemu do badań

Fotografia 7. Przygotowanie systemu do badań

Fotografia 8. Przygotowanie systemu do badań

Fotografia 9 . Przygotowanie systemu do badań

Wykonanie próbki (Fotografie 1 - 9)	Wszystkie materiały zostały wybrane i zamontowane przez Zleceniodawcę. ICIMB nie brało udziału w procesie doboru próbek i dlatego nie może komentować związku między próbkami dostarczonymi do badań a produktem dostarczonym na rynek
	Dane dotyczące planu pobierania próbek	Brak danych
	Sposób pobrania próbki	Brak danych
	Data i miejsce pobrania próbki	Brak danych
	Próbka pobrana przez	Brak danych
	Identyfikator próbki	770/20
	Data przyjęcia próbki do laboratorium	08.10.2020
Opis podłoża i mocowania do podłoża	Błoczek Silka - Ytong E24 K120 Badana próbka została zamocowana do podłoża standardowym klejem, który został opisany powyżej wraz z dodatkowym mocowaniem mechanicznym (fotografia 15)	
Szczegóły dot. sezonowania	Sezonowanie zgodnie z BS 8414-1:2020, p. 7	
Data badania	29.10.2020	
Odstępstwa od BS 8414-2:2020	Nie wystąpiły

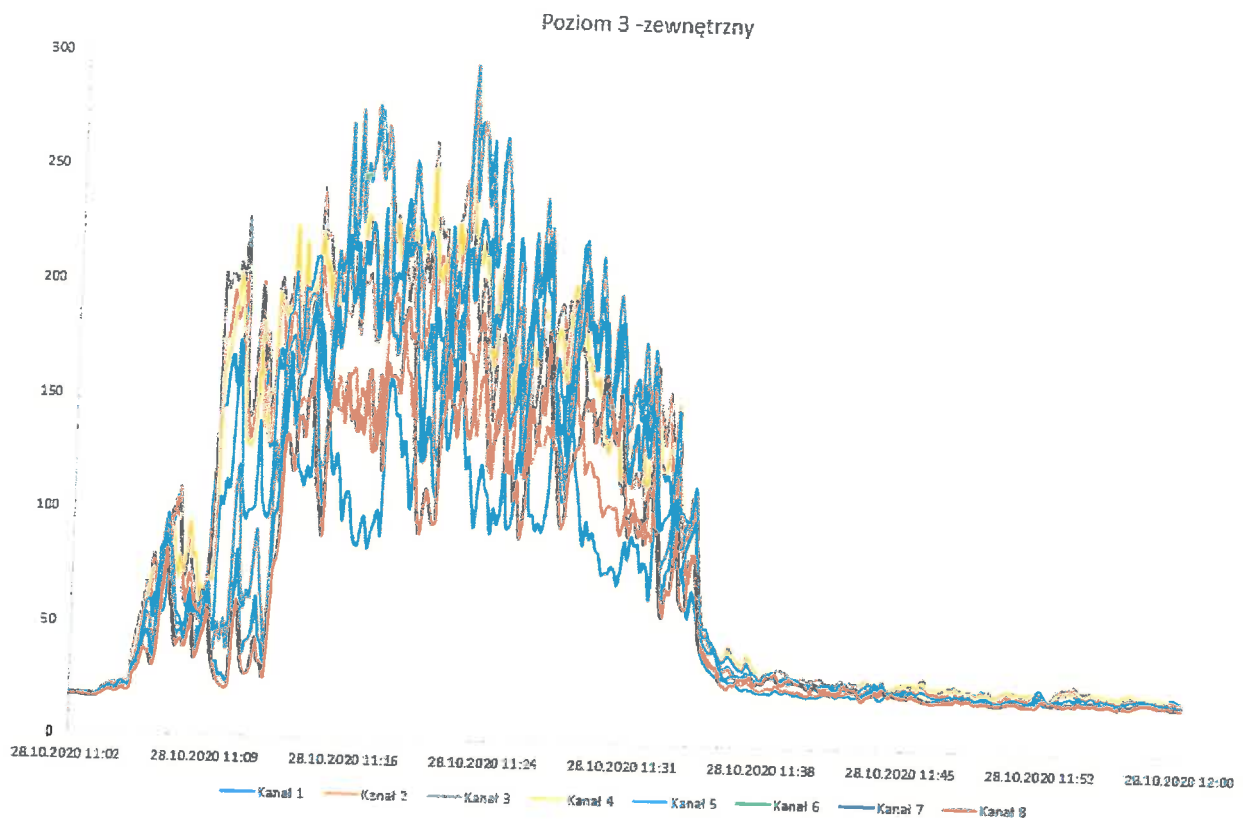
Fotografia 26. Wykres temperatury Poziom 3 - na zewnątrz

T_s , Temperatura początkowa	16,89 °C
T_0 , Czas początkowy	1 minuta 50 sekunda po podpaleniu stosu
Temperatura maksymalna / czas Poziom 2 – Na zewnątrz	495,3 °C / 17 minuta 00 sekunda po t_0
Temperatura maksymalna / czas Poziom 2 – Wewnątrz zbrojenia	239,3 °C / 13 minuta 30 sekunda po t_0
Temperatura maksymalna / czas Poziom 2 – Wewnątrz termoizolacji	202,0 °C / 15 minuta 00 sekunda po t_0
Temperatura maksymalna / czas Poziom 3 – Na zewnątrz	296,4 °C / 16 minuta 30 sekunda po t_0
Temperatura maksymalna / czas Poziom 3 – Wewnątrz zbrojenia	165,0 °C / 19 minuta 30 sekunda po t_0
Temperatura maksymalna / czas Poziom 3 – Wewnątrz termoizolacji	124,0 °C / 26 minuta 30 sekunda po t_0

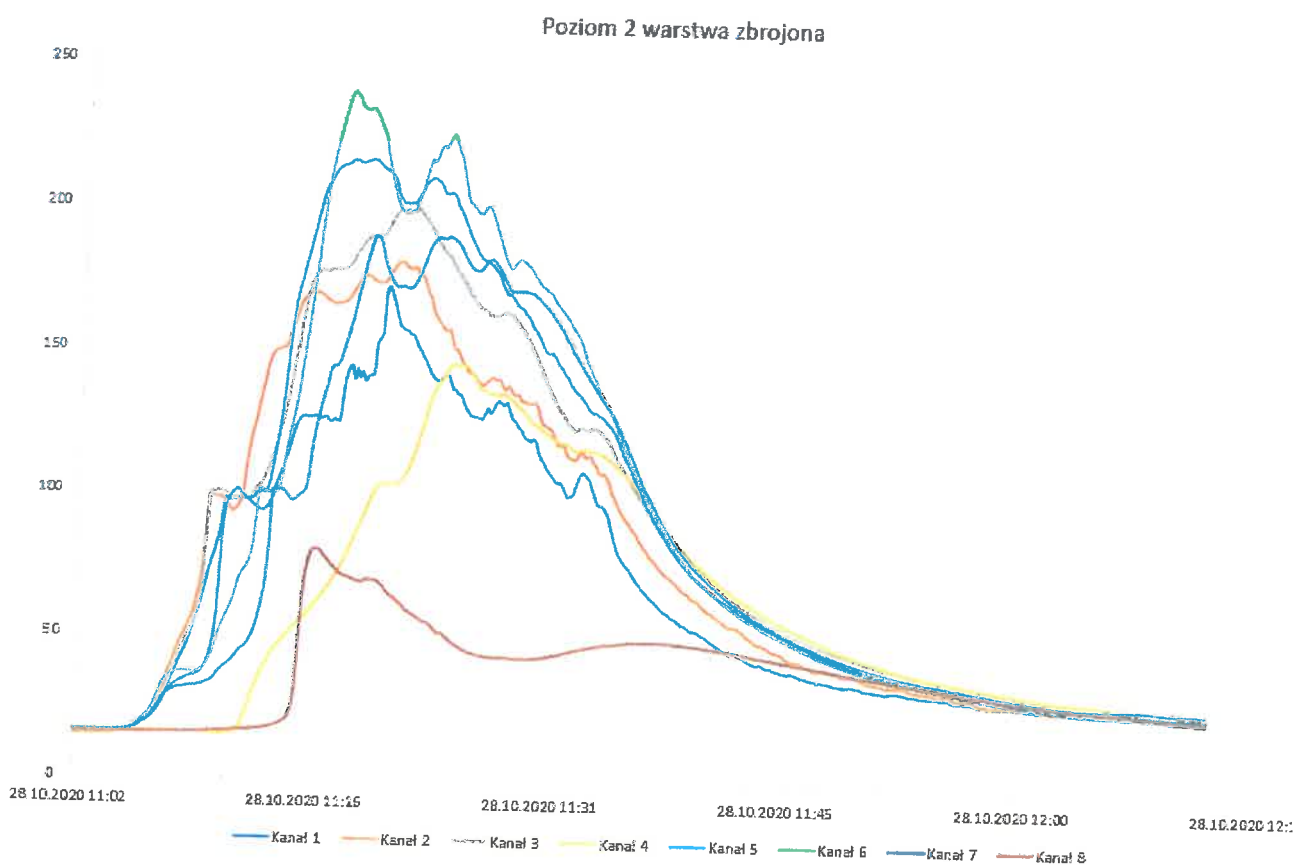
Fotografia 27. Wykres temperatury Poziom 2 - na styku warstwy zbrojącej z termoizolacją

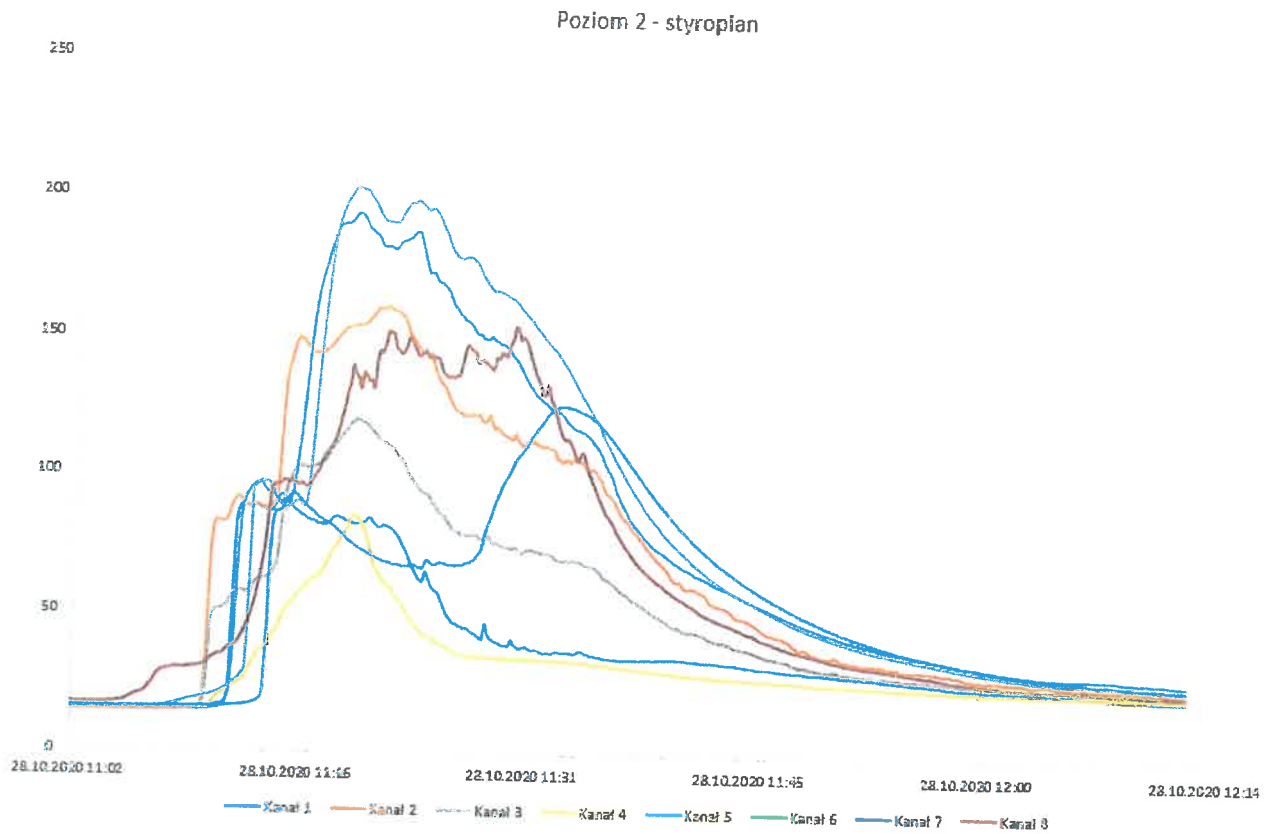
Fotografia 28. Wykres temperatury Poziom 2 – wewnątrz termoizolacji

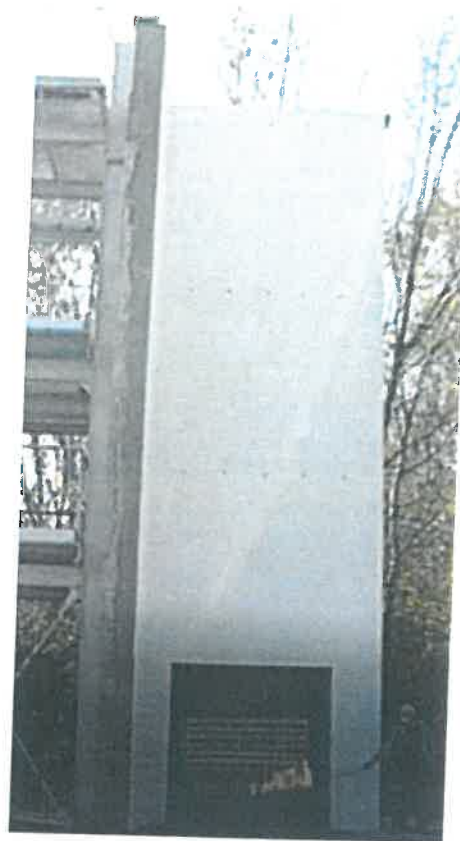
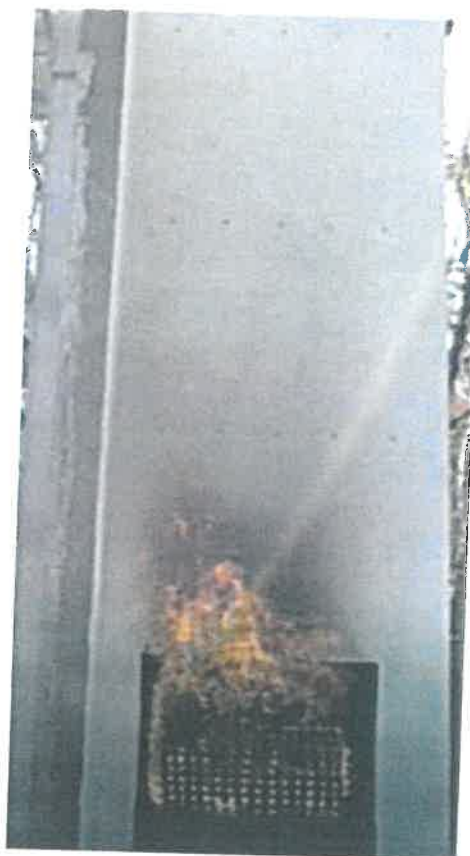
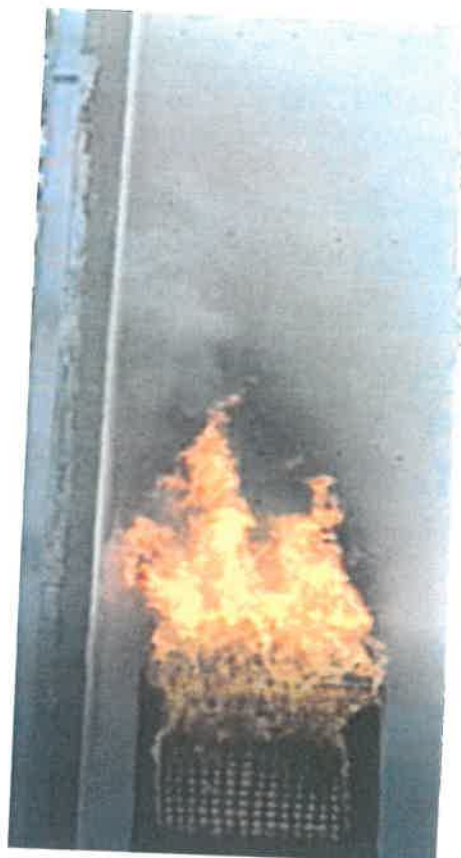
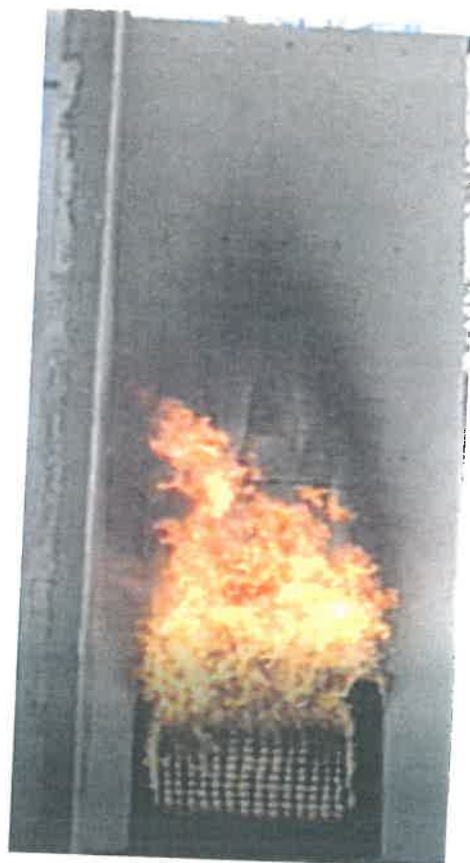
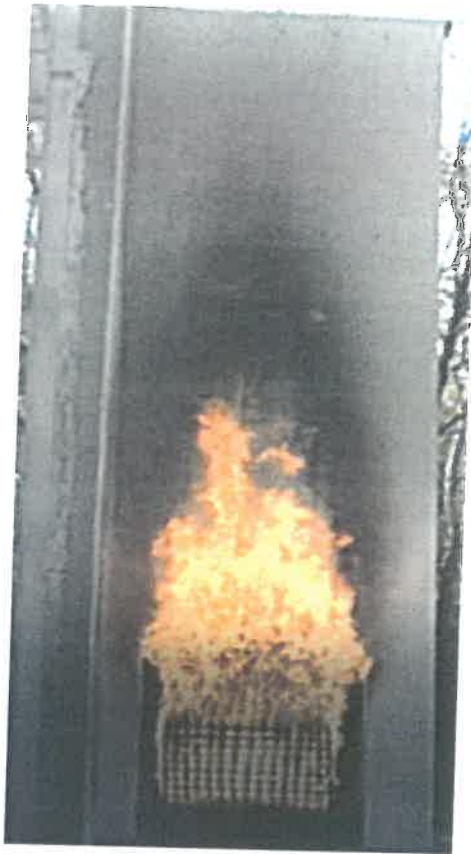
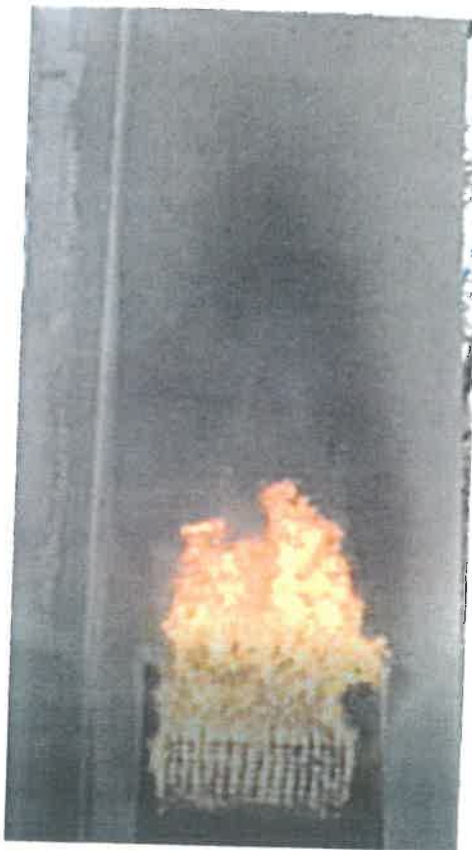
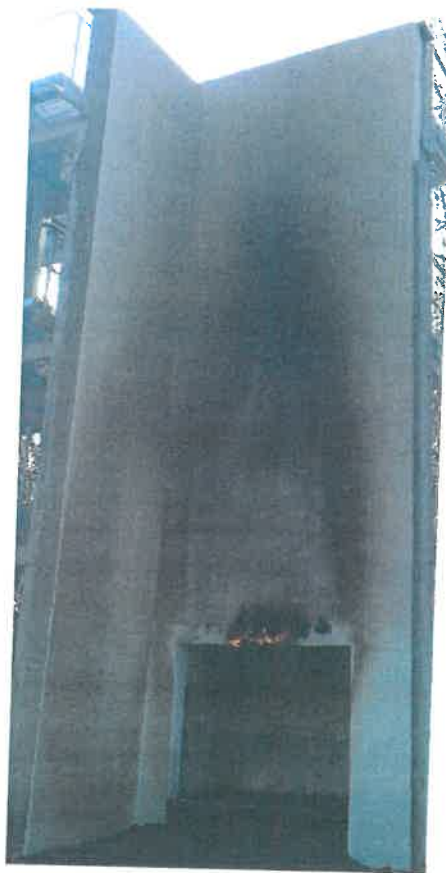
Fotografia 31. System w trakcie badania – początek badania

Fotografia 32. System w trakcie badania – 5 minuta badania

Fotografia 33. System w trakcie badania – 10 minuta badania

Fotografia 34. System w trakcie badania – 15 minuta badania

Fotografia 35. System w trakcie badania – 20 minuta badania

Fotografia 36. System w trakcie badania – 25 minuta badania

Fotografia 37. System w trakcie badania – 29 minuta badania

Fotografia 38. System w trakcie badania – po wygaszeniu źródła ognia

Czas (min:sek)	Opis
00:00	Początek badania – podpalenie stosu
02:00	Ogień wychodzący z komory spalania
02:45	Zapalenie się warstwy wierzchniej nad komorą spalania
03:15	Płomień dochodzi do Poziomu 1
04:00	Płomień dochodzący do ściany bocznej
04:32	Zapalenie się warstwy wierzchniej między komorą spalania a Poziomem 1
06:20	Wybrzuszenie ściany od dolnego pasa z wełny mineralnej do Poziomu 1
07:20	Powierzchniowy zapłon warstwy wierzchniej na Poziomie 1

09:30	Płomienie dochodzące do Poziomu 2 na ścianie głównej, okopcenie ściany bocznej
11:40	Spękanie na środku pasa z wełny mineralnej znajdującego się nad komorą spalania, ogień wydostający się ze spękań
11:56	Powiększenie wybrzuszenia próbki sięgające do górnego pasa z wełny mineralnej
19:40	Propagacja spękań na pasie z wełny mineralnej znajdującego się nad komorą spalania
30:00	Ugaszenie stosu
30:51	Płomień wydostający się ze spękań znajdujących się w strefie nadproża
60:00	Ugaszenie płomieni na pasie z wełny mineralnej znajdującego się nad komorą spalania / temperatura nadproża 450 °C / koniec rejestracji
1440:00	Temperatura nadproża 350 °C - prawdopodobne przejście materiału termoizolacyjnego w stan ciągłego tlenia.

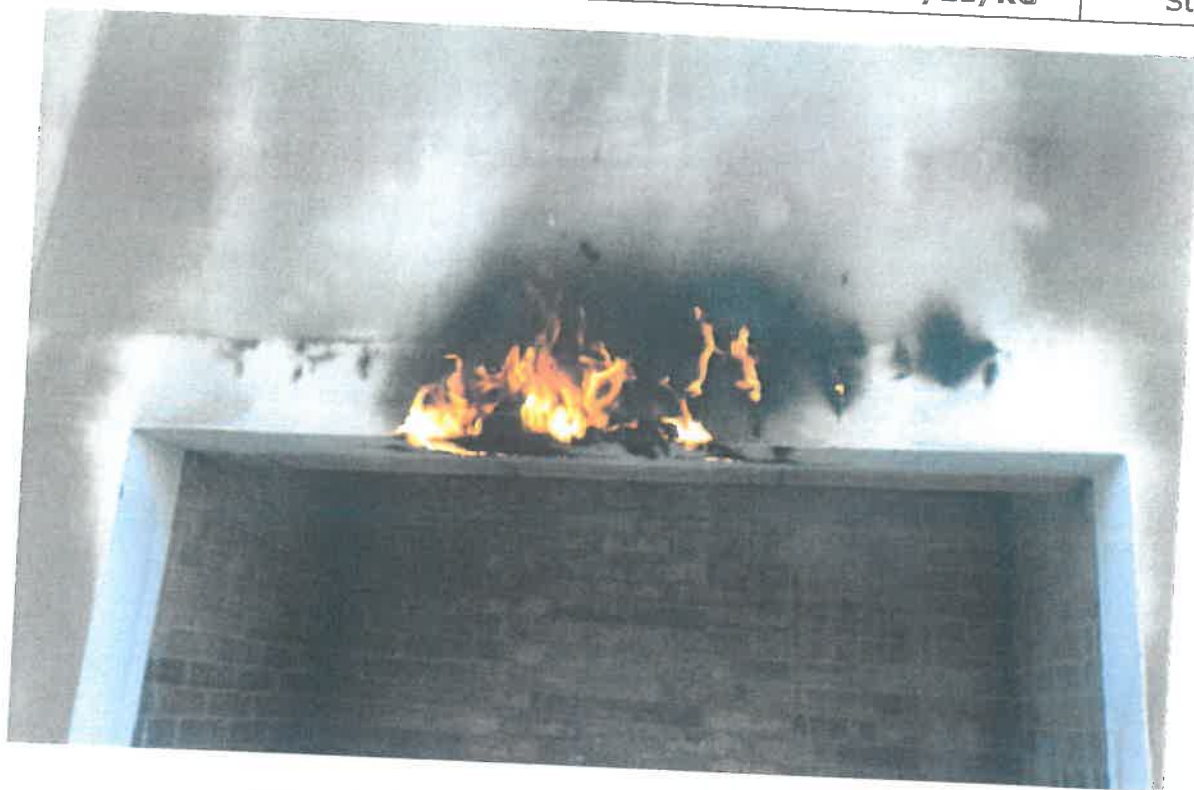
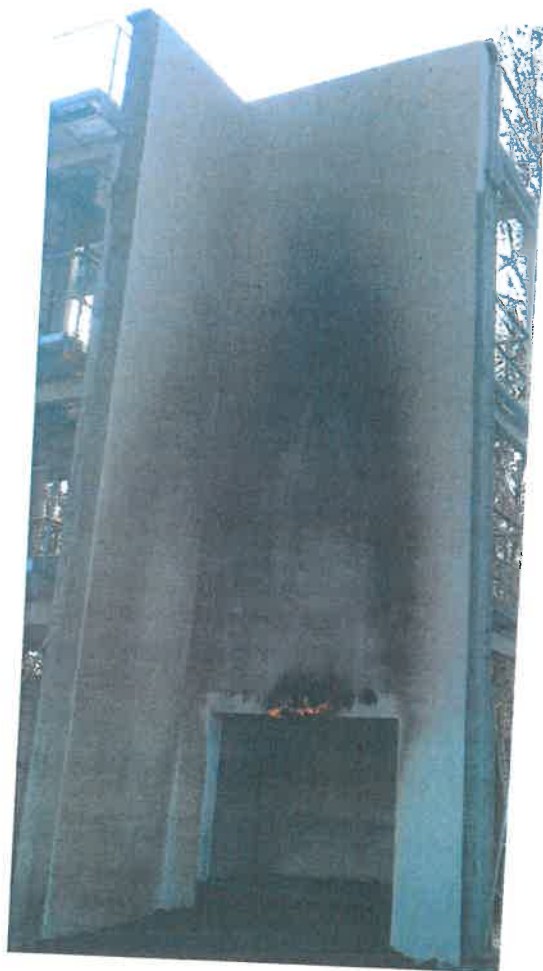
Fotografia 39. System po wygaszeniu źródła ognia

Fotografia 40. System po wygaszeniu źródła ognia

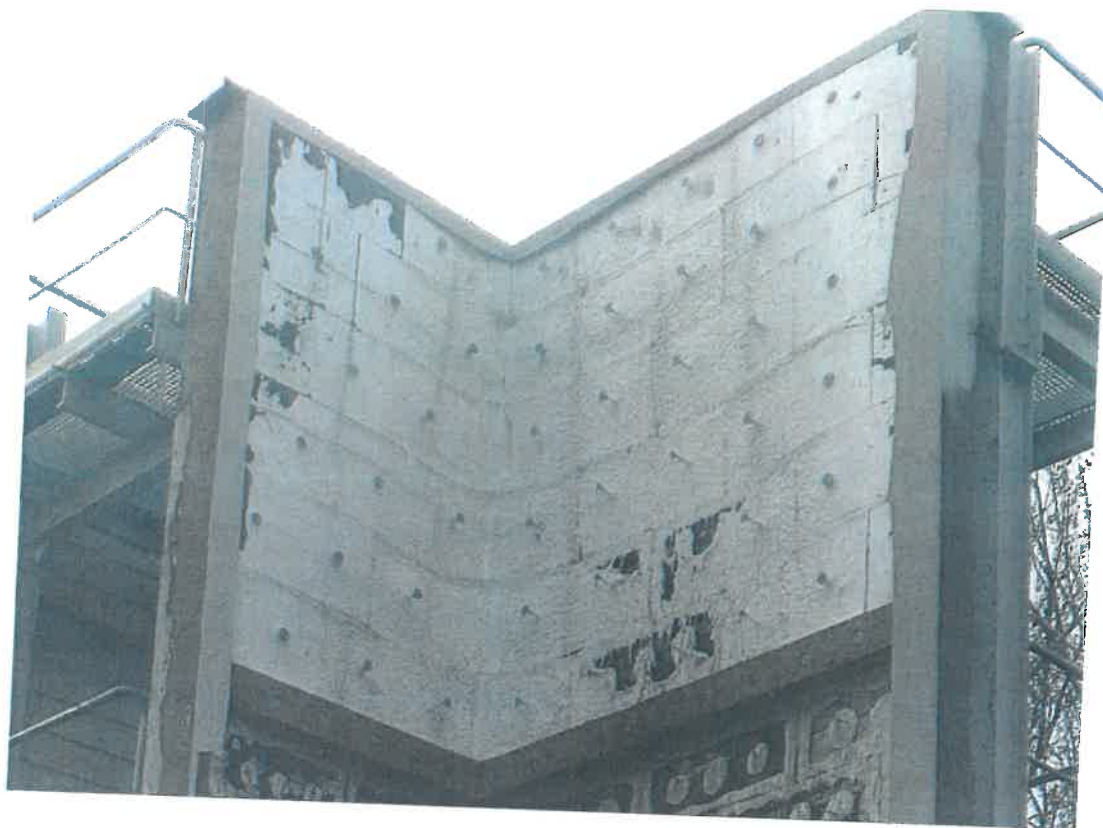
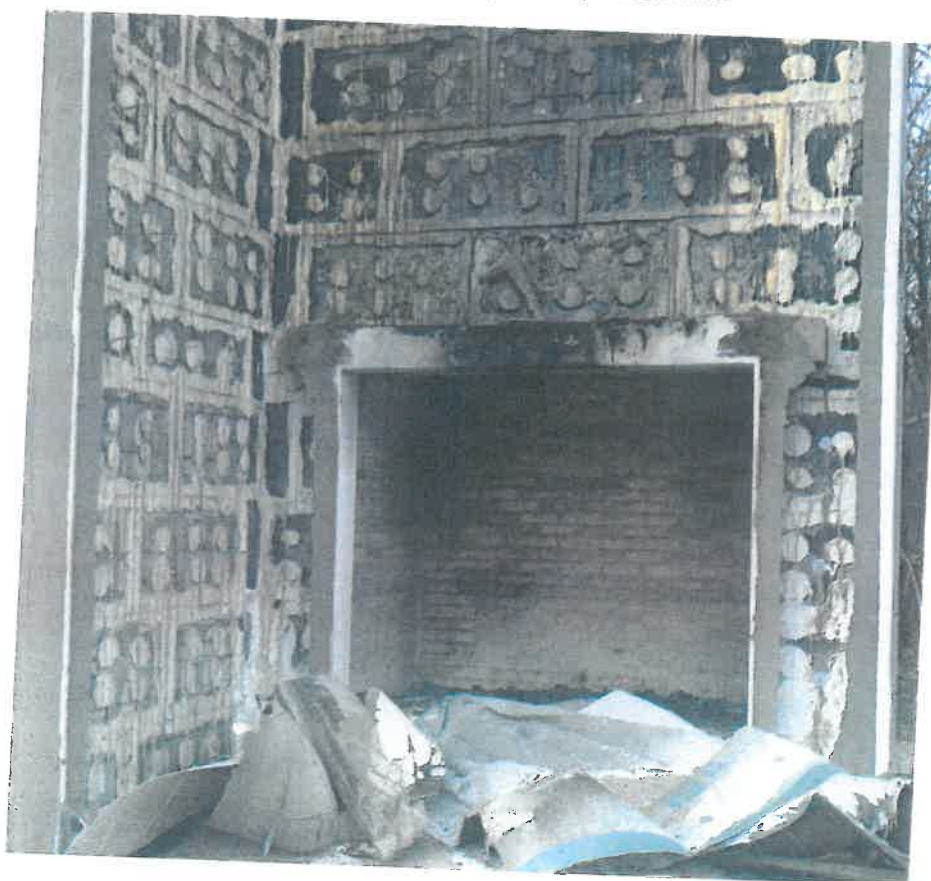
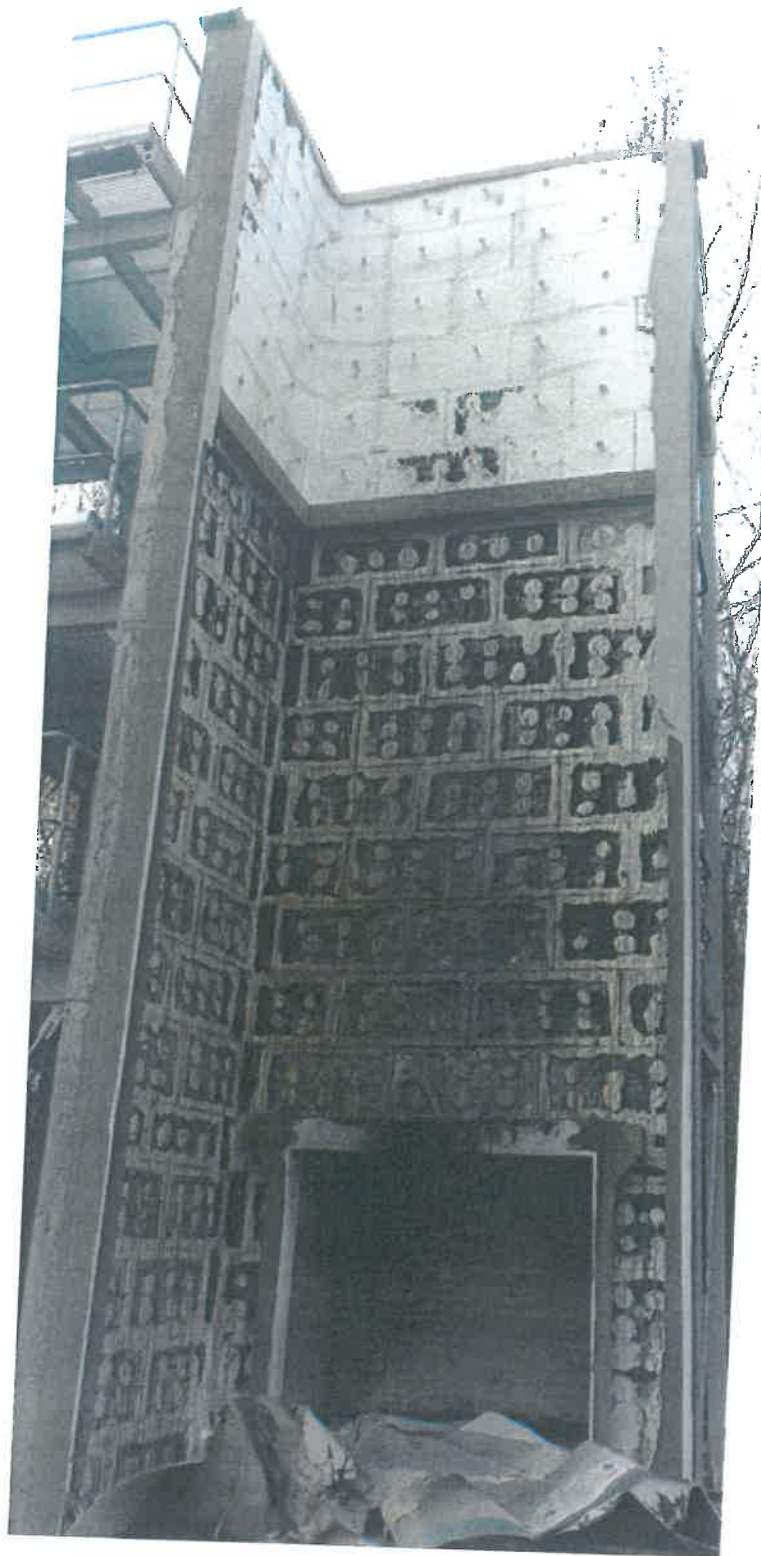
Fotografia 41. System po badaniu

Fotografia 42. System po badaniu

Fotografia 43. System po badaniu

Okladzina	Przebarwienie i okopcenie powyżej Poziomu 2
Termoizolacja	Znaczne ubytki materiału termoizolacyjnego powyżej Poziomu 2
Zapadnięcie	Nie wystąpiło
